**PROCES -VERBAL DESCRIPTIF**

Sur la commune de LE GARN (30760), lieu-dit La Pouzolle, dans un ensemble immobilier :

- **Section AC numéro 348**, d'une surface de 0 hectare 0 centiare 71 ares, lot numéro 1 : au rez-de-chaussée du bâtiment, un appartement de 57 m<sup>2</sup> et une partie de jardin (sous escalier d'accès au lot numéro 2 de 4 m<sup>2</sup>), l'ensemble représente une superficie de 61 m<sup>2</sup> ; le lot numéro 1 est accessible directement depuis la partie de l'immeuble cadastrée section AC numéro 185B (devenue la parcelle cadastrée section AC numéro 347), restant en pleine propriété et attachée au lot numéro 1, et les 500/1.000<sup>e</sup> des parties de propriété du sol et des parties communes générales.
- **Section AC numéro 347**, d'une surface de 0 hectare 02 ares et 37 centiares, lot numéro 2 : une parcelle à usage de jardin.

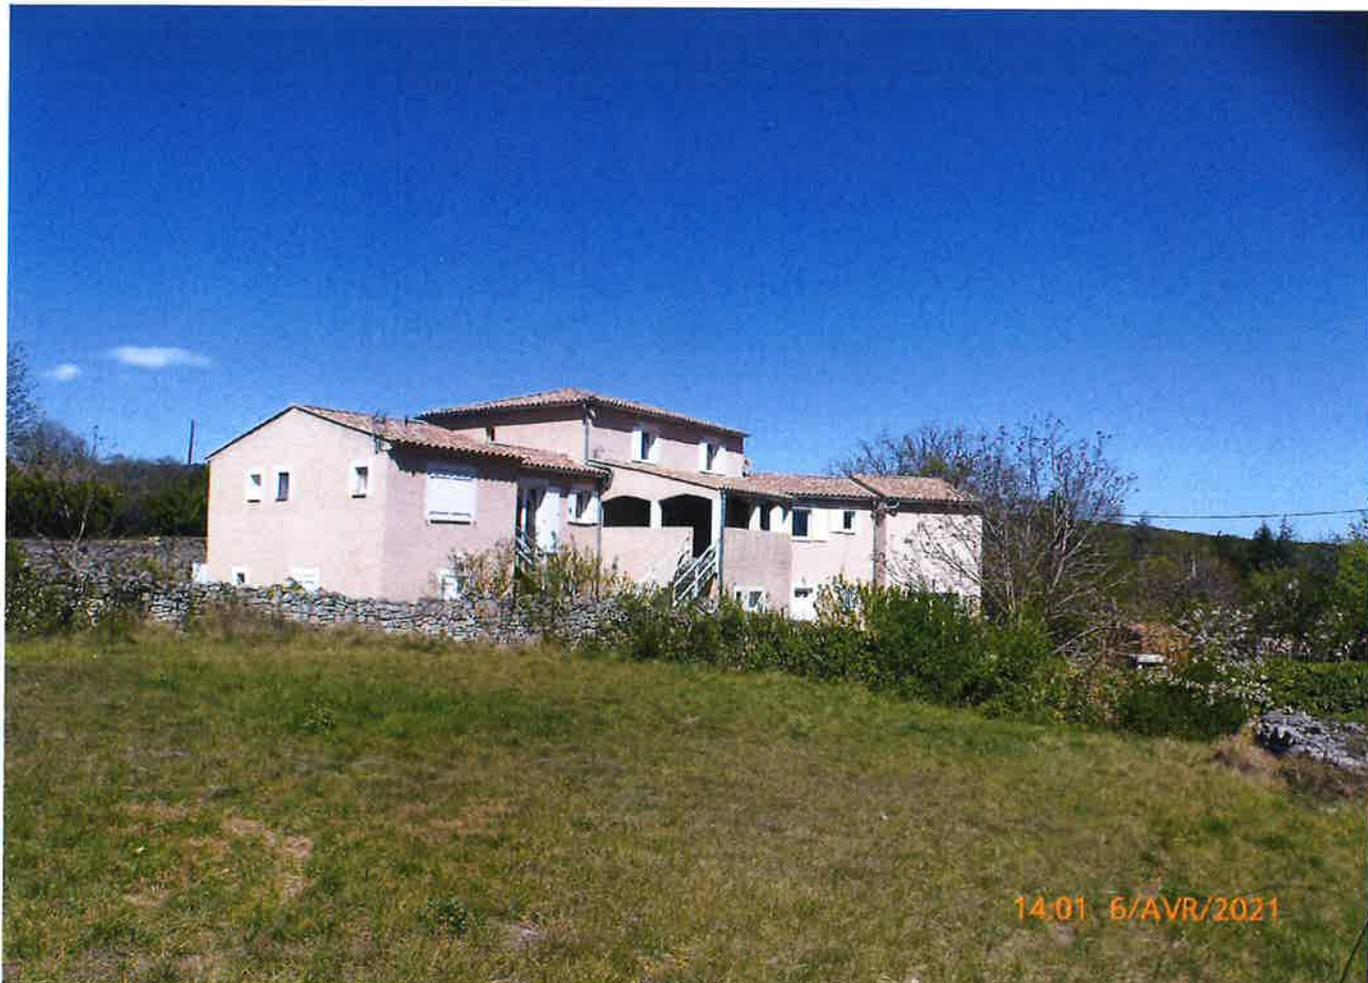
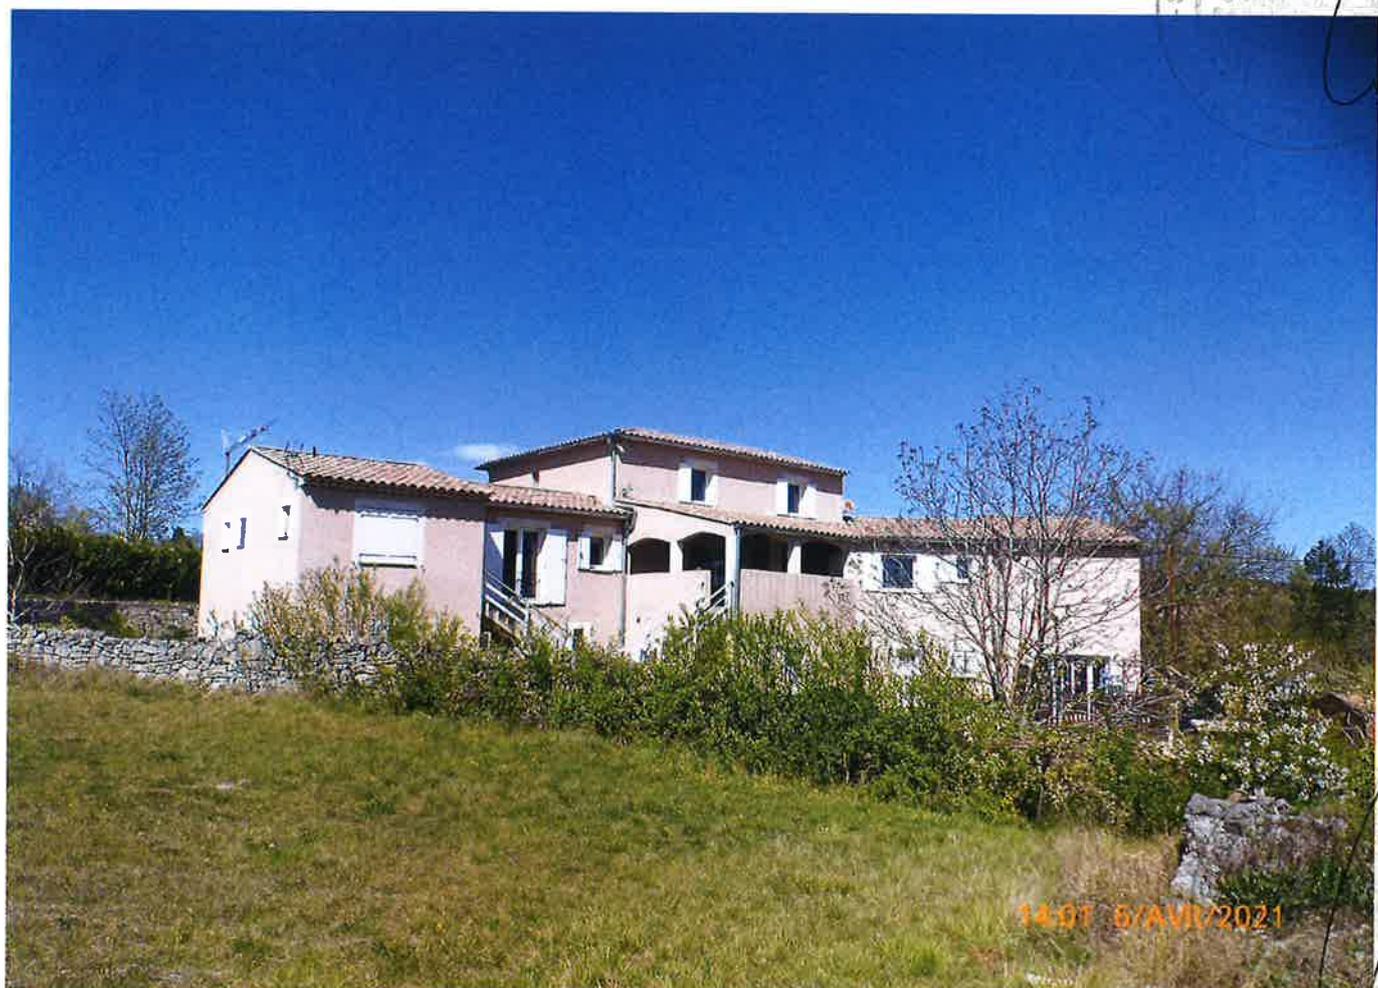
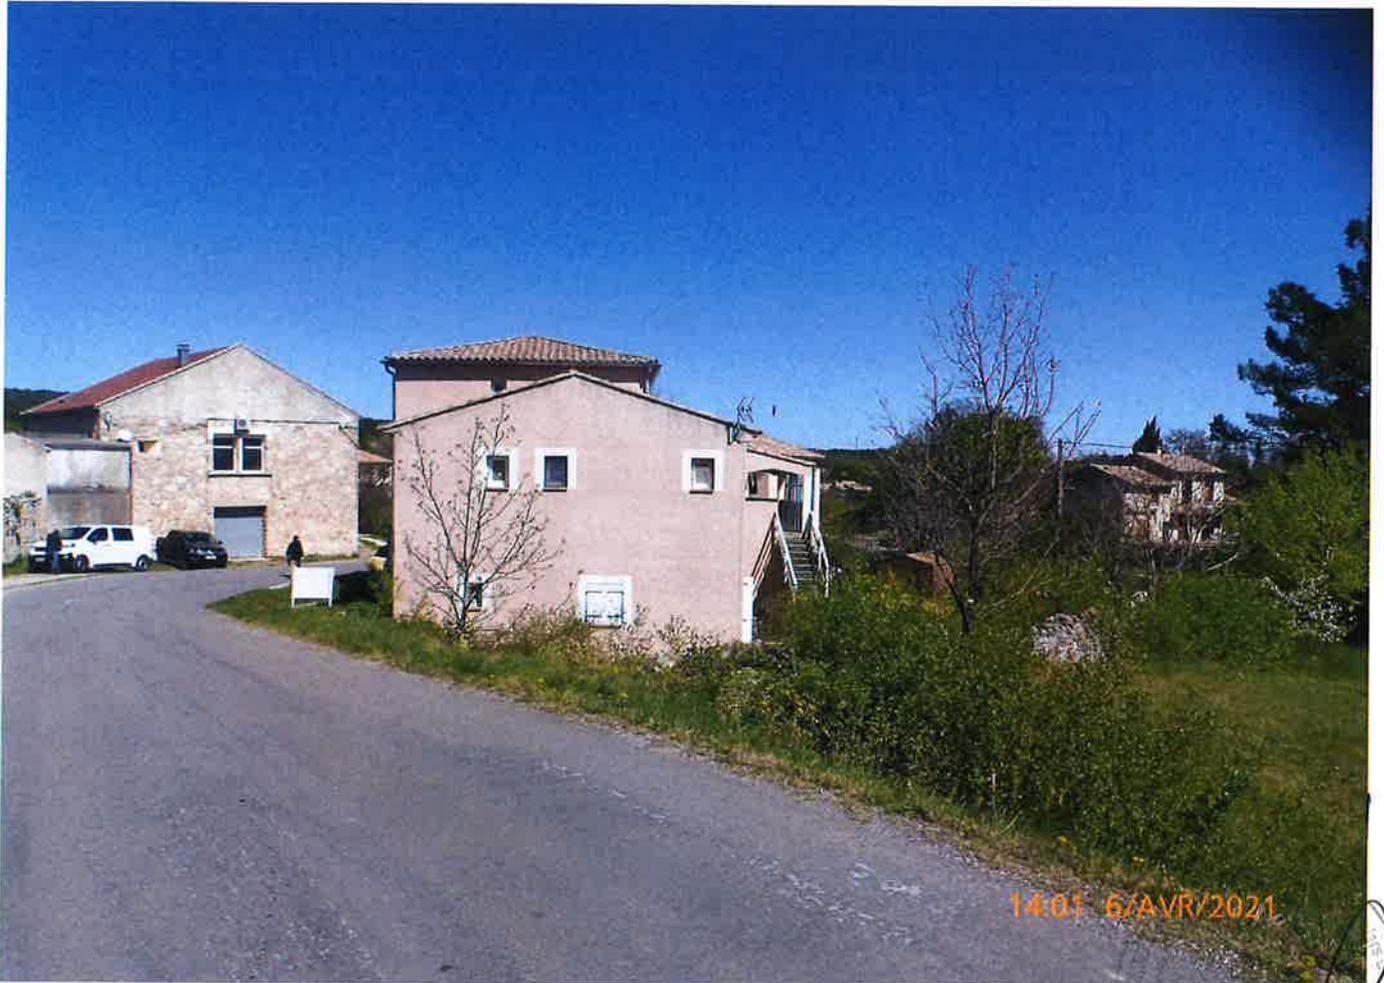
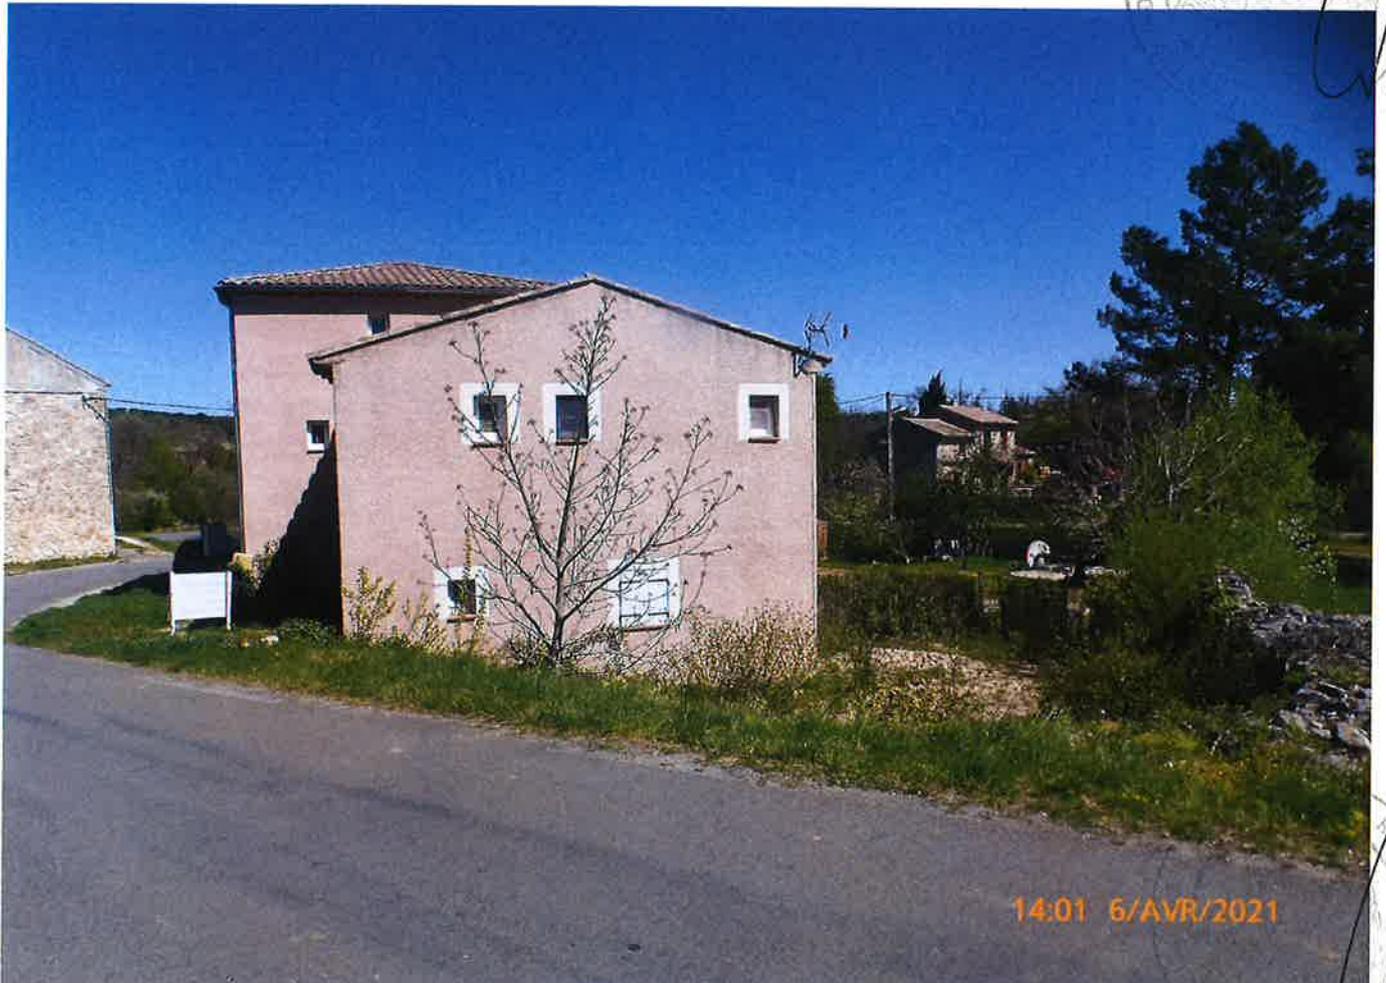
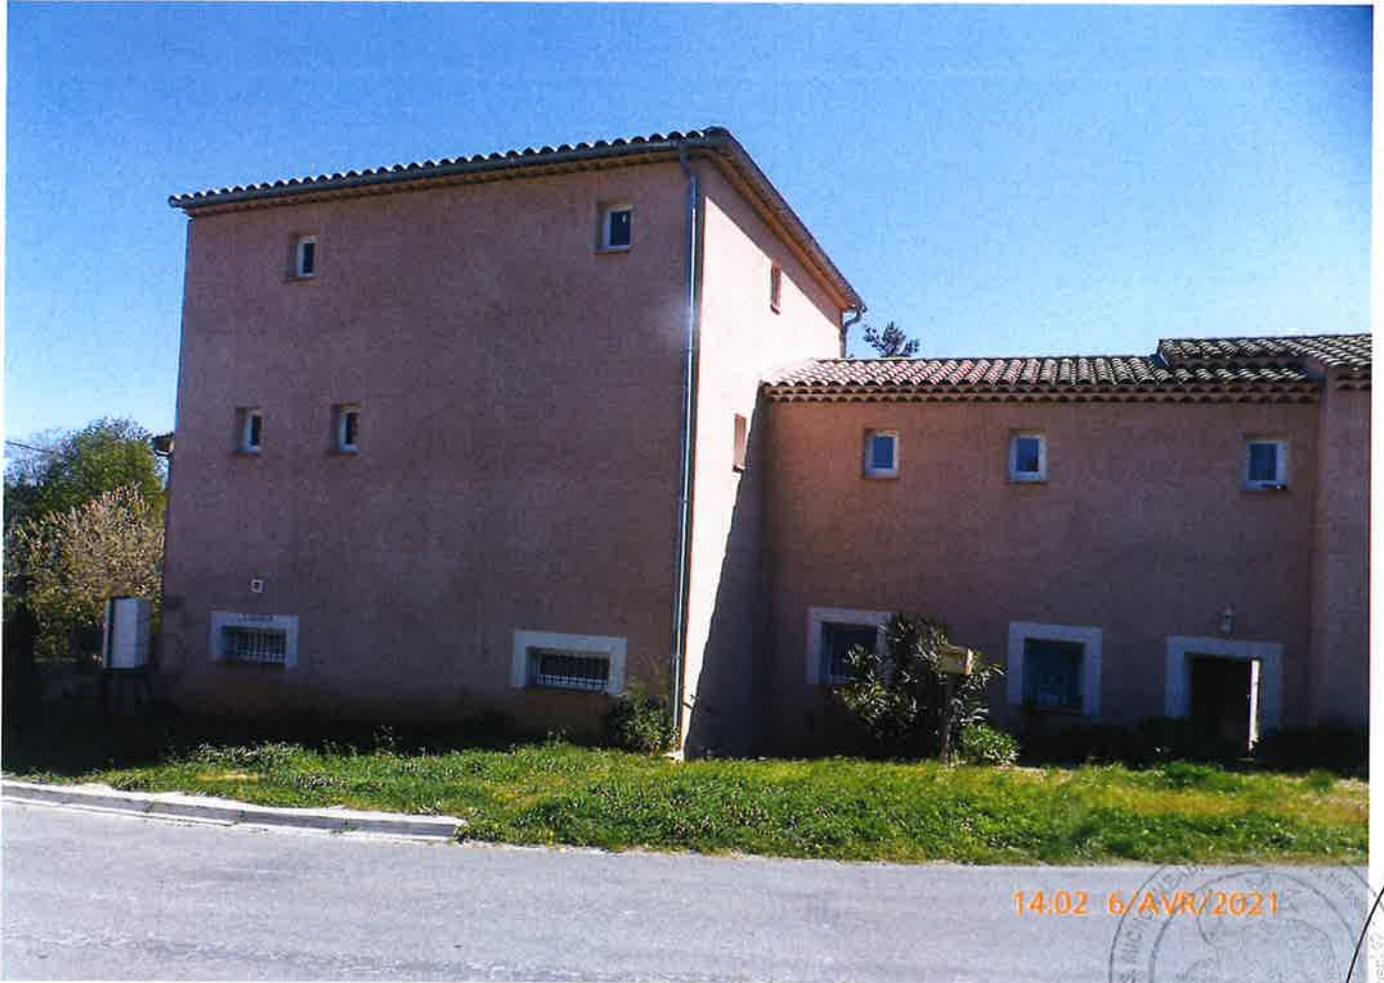
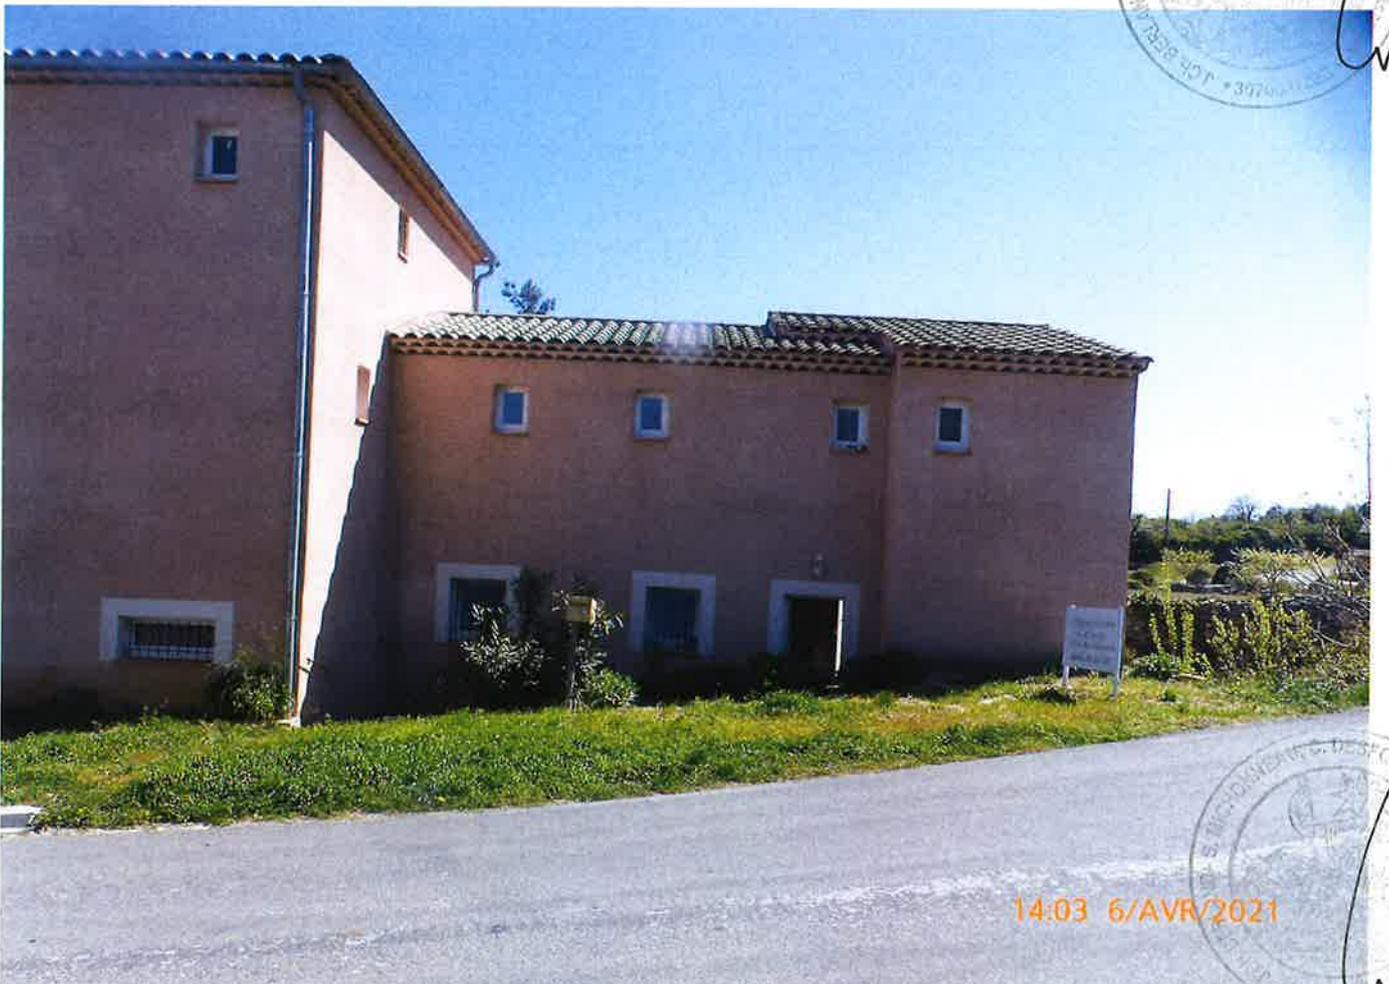
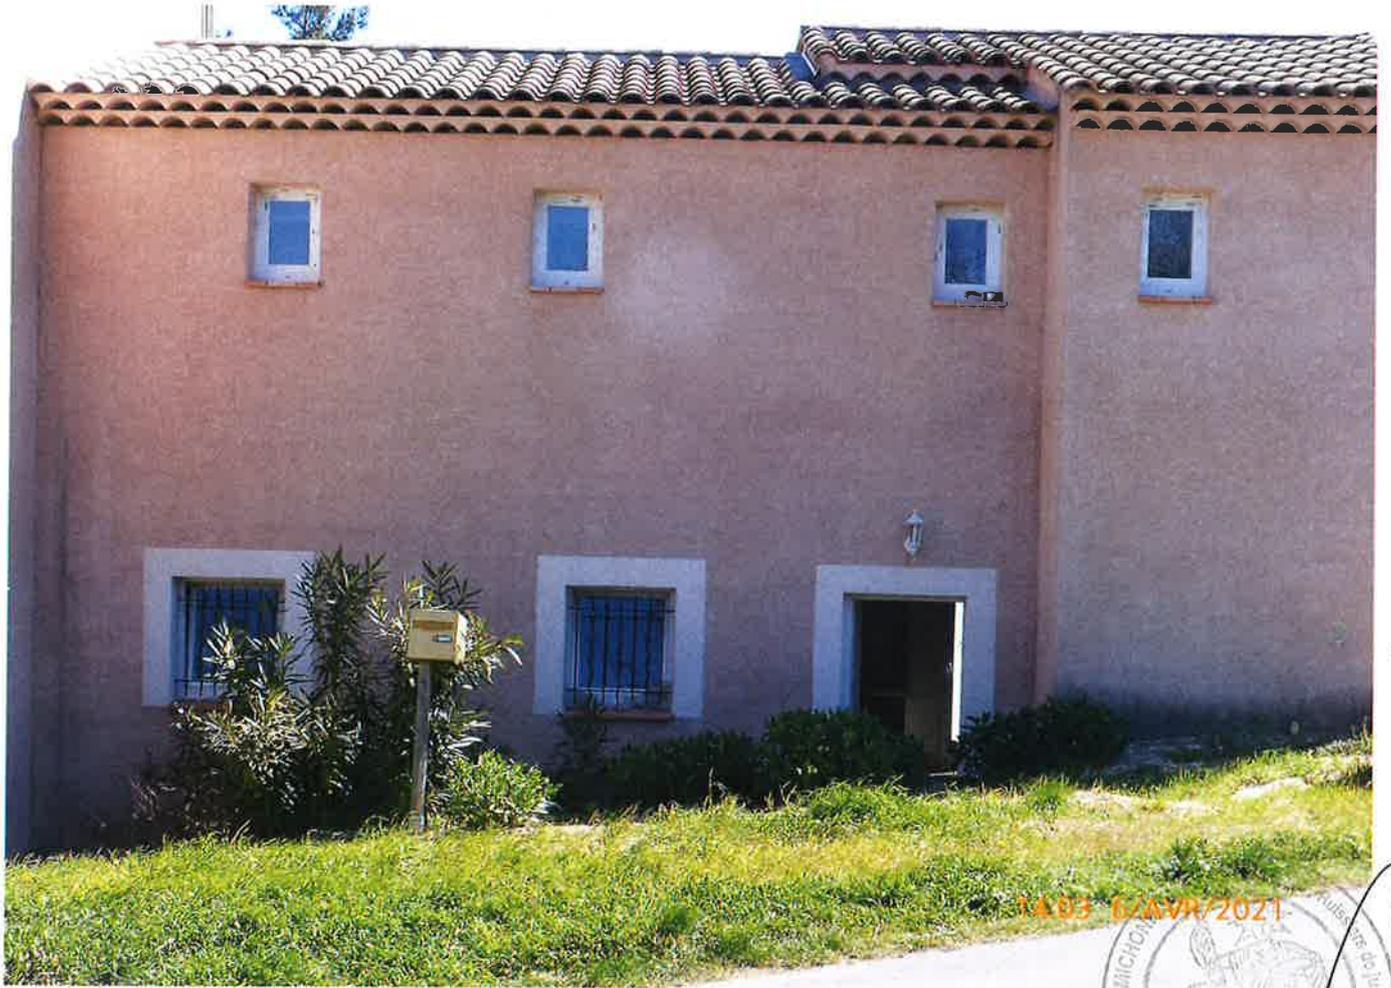
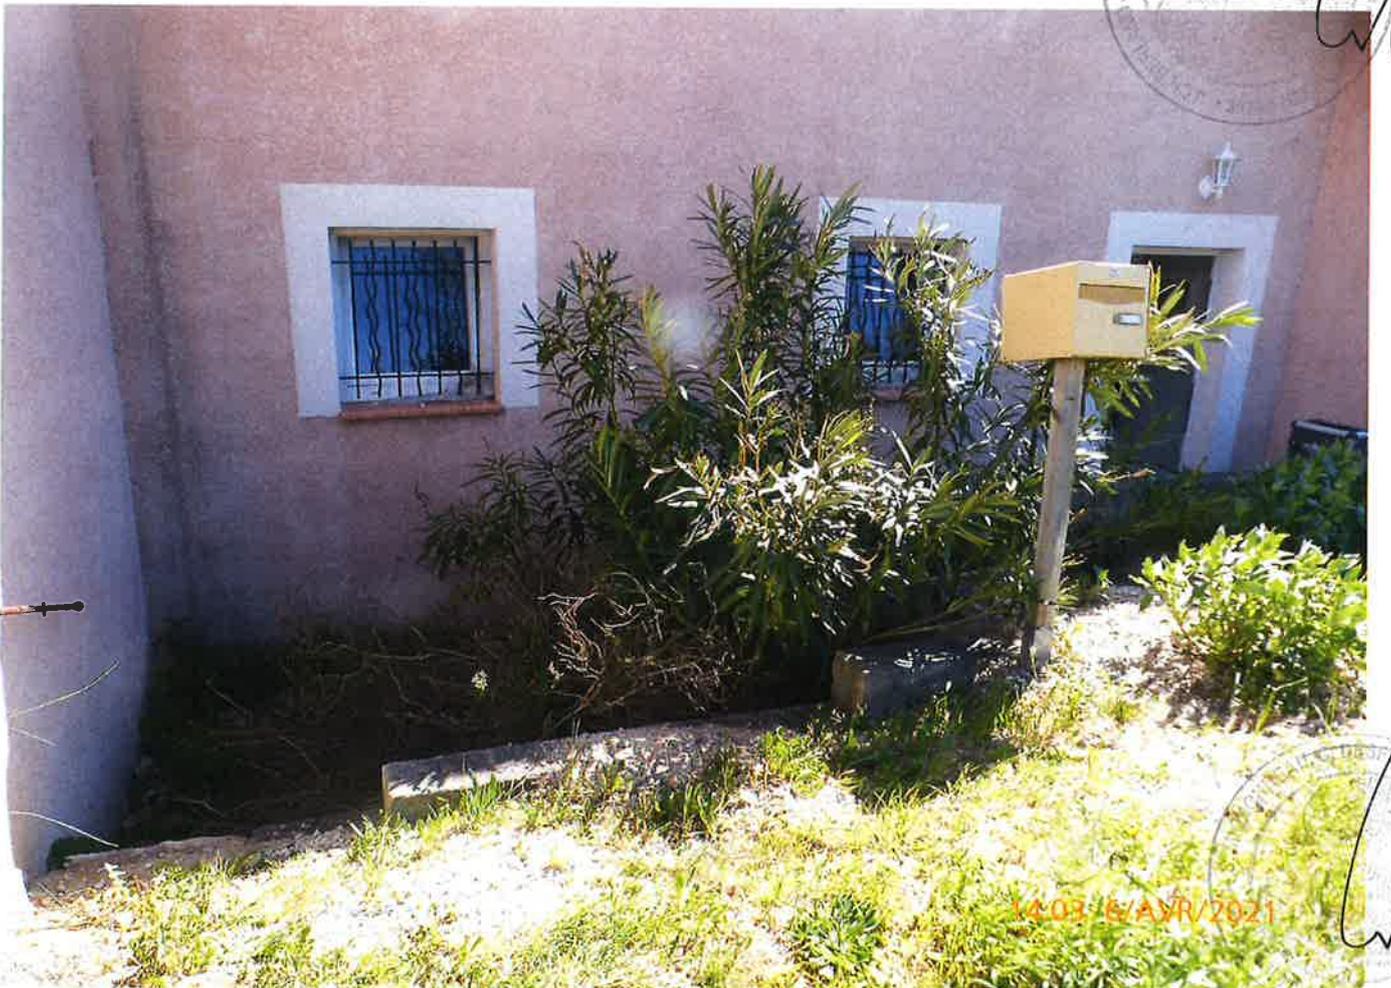
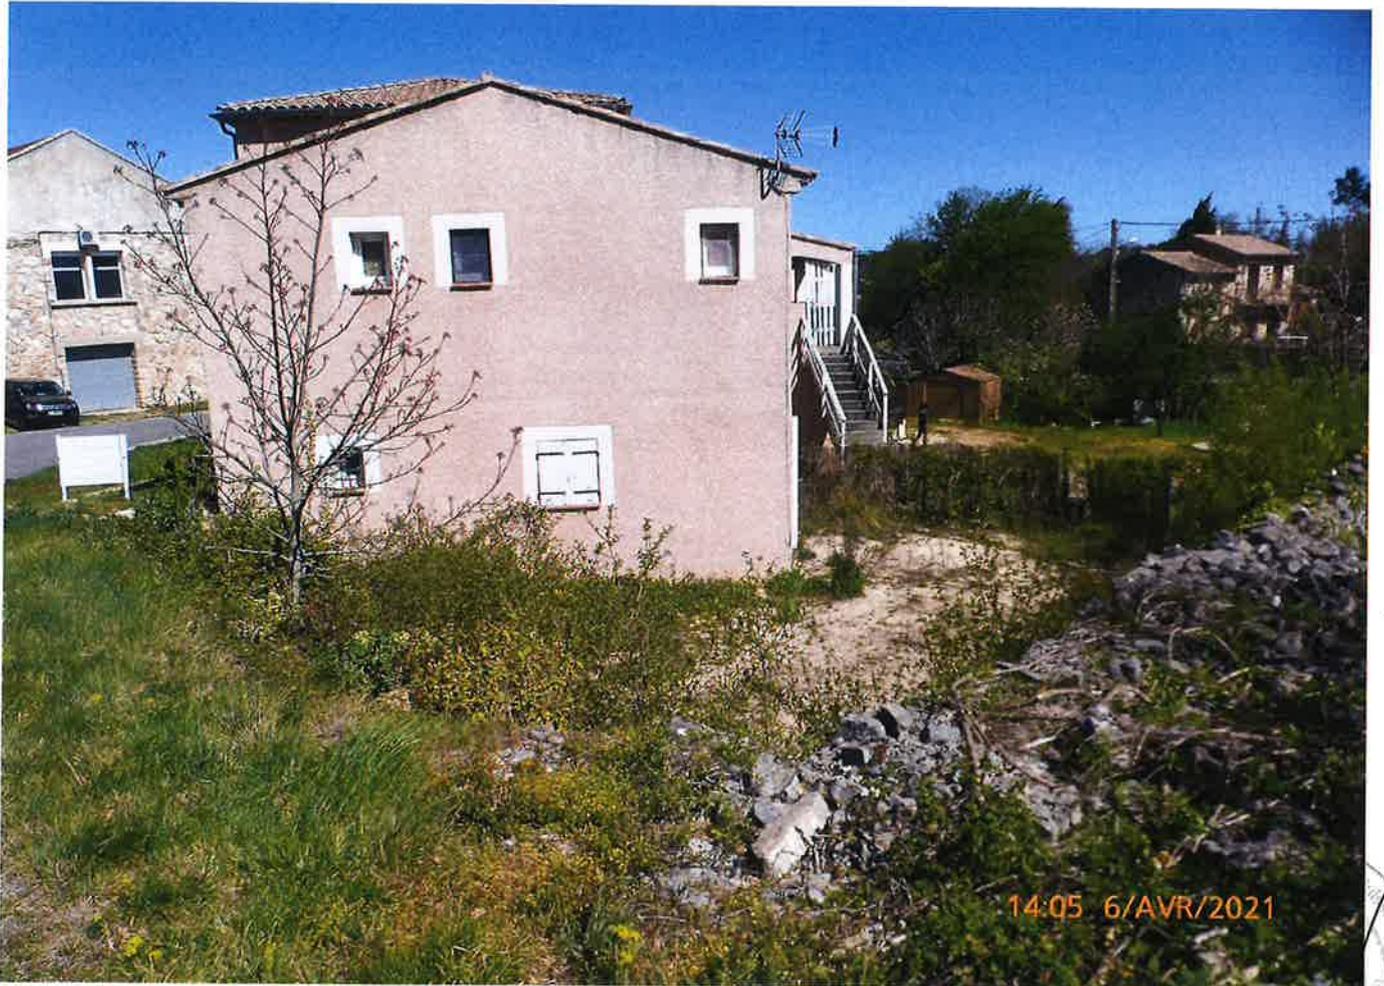
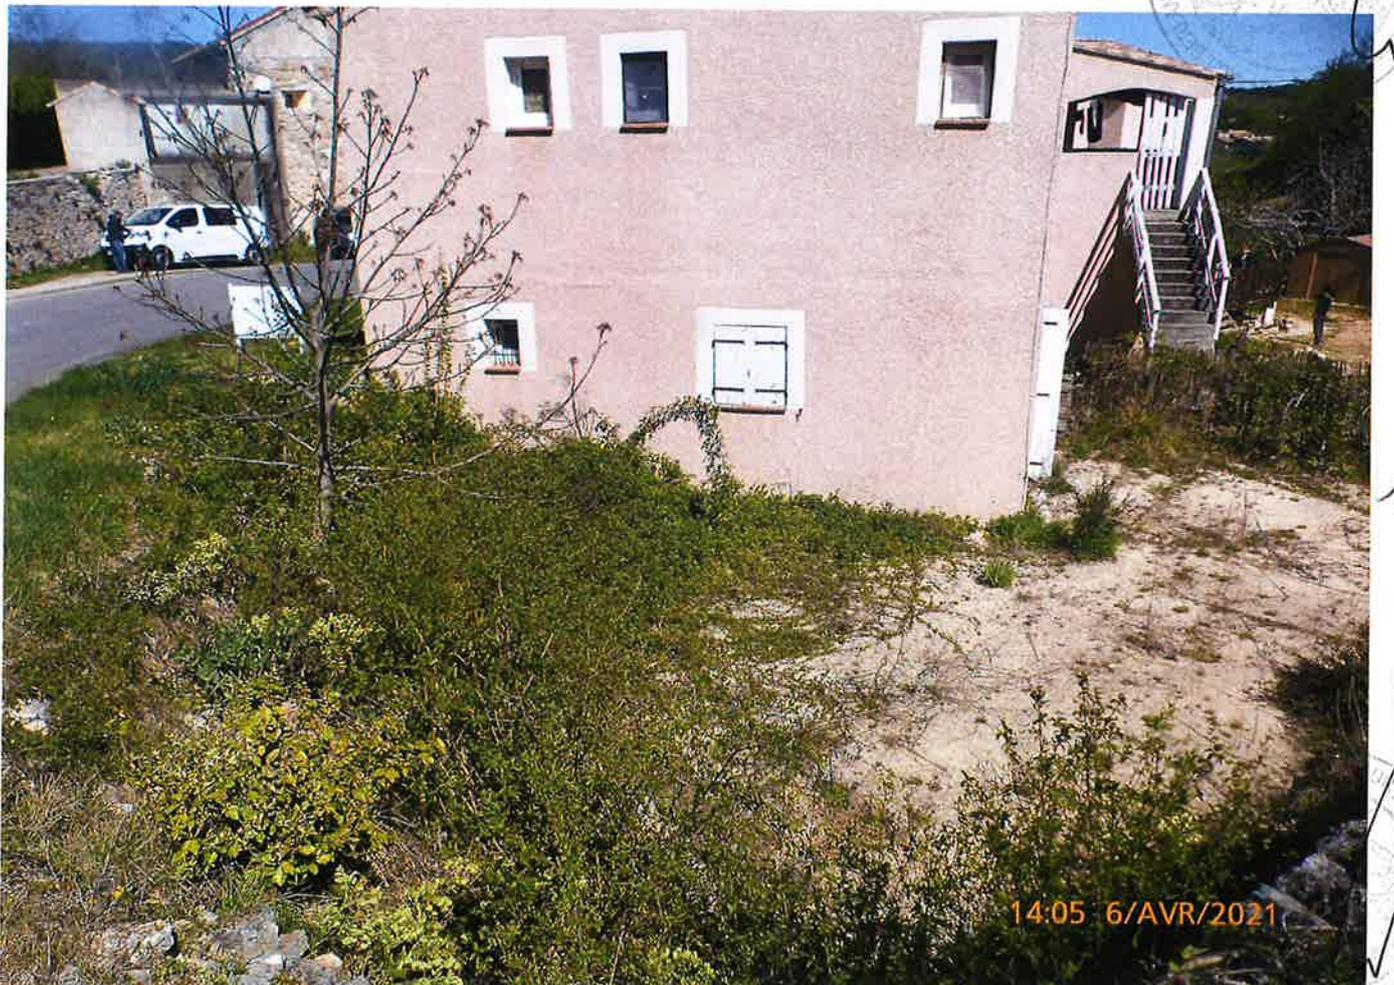
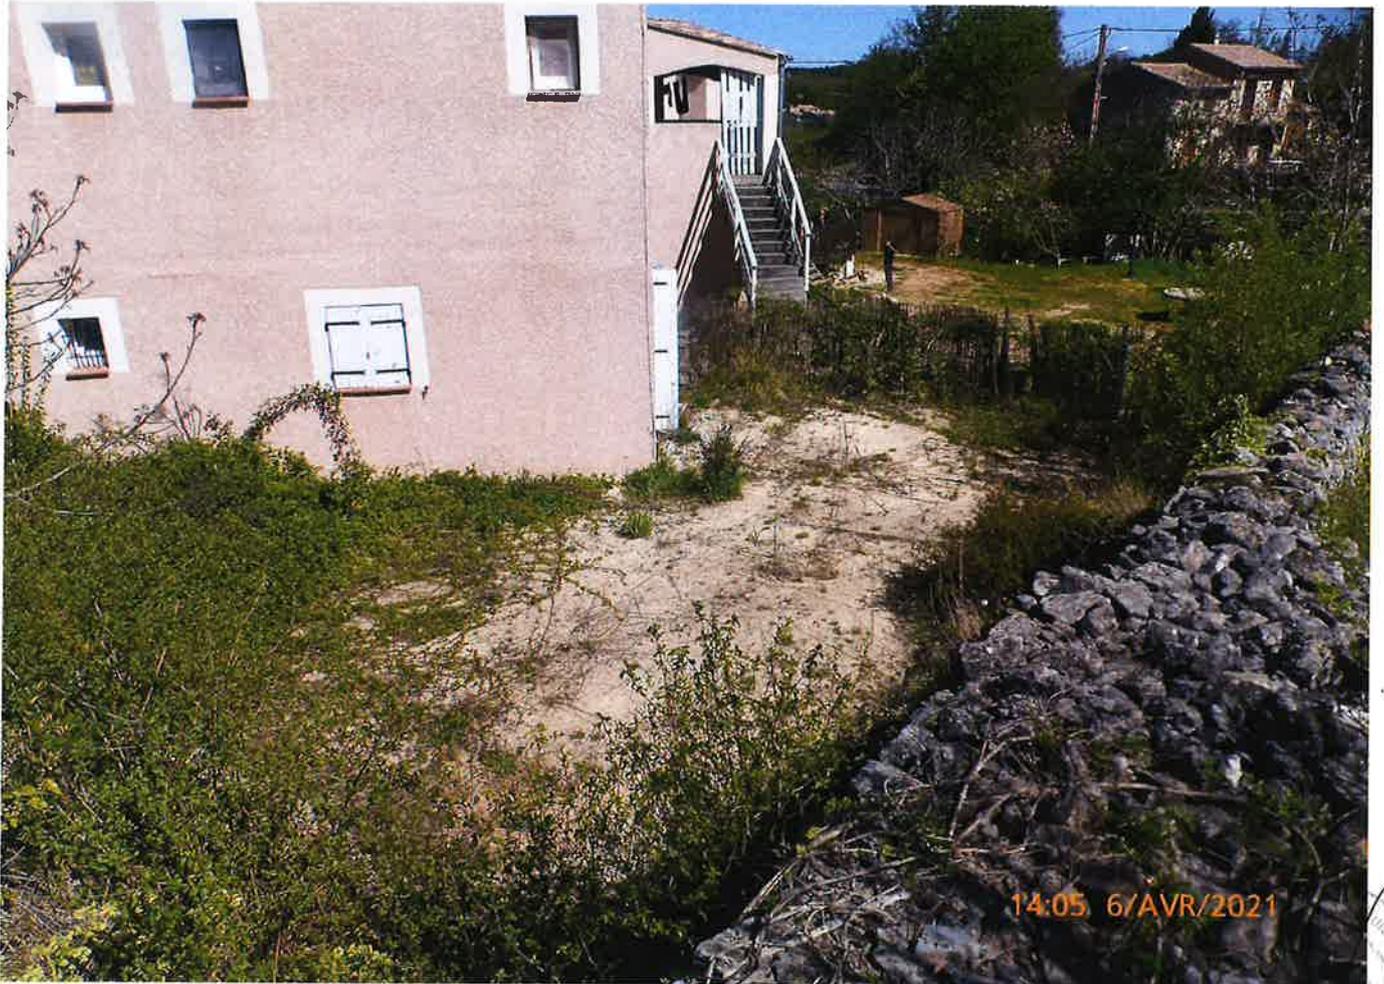
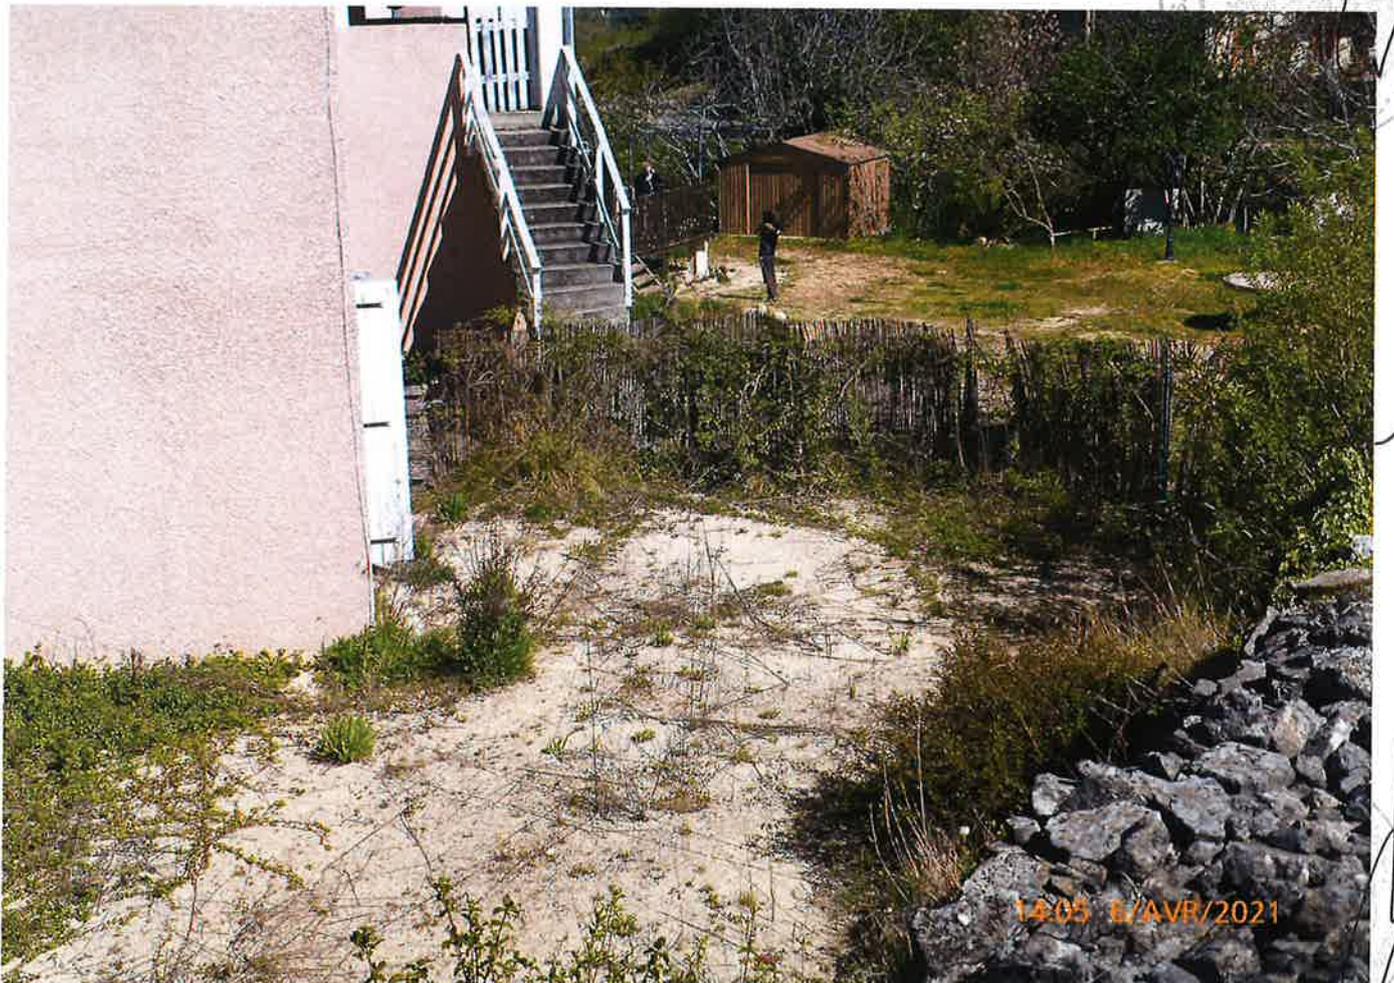
La façade Nord du bâtiment est édiflée à proximité même de la route départementale 174, celle-là même qui mène donc au département de l'Ardèche ; c'est sur cette façade que se trouve la porte d'accès au local objet de la présente mesure.

L'ensemble des façades est enduit par un crépi de couleur légèrement saumonée, dont le rendu est rehaussé par certains encadrements d'ouvertures, souligné de blanc, et par les menuiseries, toutes en PVC de couleur blanche.

L'accès principal au local est donc donné côté façade Nord.

Pour ce faire, il est nécessaire d'emprunter un petit escalier extérieur comportant une volée de 4 marches.

Descendues, celles-ci mènent en contrebas dans un passage situé entre la base de la façade Nord et le muret de soutènement du terrain juste au-dessus, là où se situe la voirie départementale.

La porte d'accès en nature de PVC s'équipe d'une serrure à un point. (voir en annexe photos 1 à 12).

Immédiatement, il est à noter que le local dans son ensemble a subi un important dommage prenant ici la forme d'une inondation.

Après recherches, il apparaît que la commune de LE GARN a été le théâtre d'un important épisode pluvieux, courant août 2018, qui a provoqué de sérieuses inondations.

Dans le cadre de ce local, la hauteur laissée par les eaux, telle qu'elle apparaît à la base de chacune des cloisons, s'établit au moins à 20 centimètres.
