**PROCES -VERBAL DESCRIPTIF**

Sur la commune de LE GARN (30760), lieu-dit La Pouzolle, dans un ensemble immobilier :

- **Section AC numéro 348**, d'une surface de 0 hectare 0 centiare 71 ares, lot numéro 1 : au rez-de-chaussée du bâtiment, un appartement de 57 m<sup>2</sup> et une partie de jardin (sous escalier d'accès au lot numéro 2 de 4 m<sup>2</sup>), l'ensemble représente une superficie de 61 m<sup>2</sup> ; le lot numéro 1 est accessible directement depuis la partie de l'immeuble cadastrée section AC numéro 185B (devenue la parcelle cadastrée section AC numéro 347), restant en pleine propriété et attachée au lot numéro 1, et les 500/1.000<sup>e</sup> des parties de propriété du sol et des parties communes générales.
- **Section AC numéro 347**, d'une surface de 0 hectare 02 ares et 37 centiares, lot numéro 2 : une parcelle à usage de jardin.

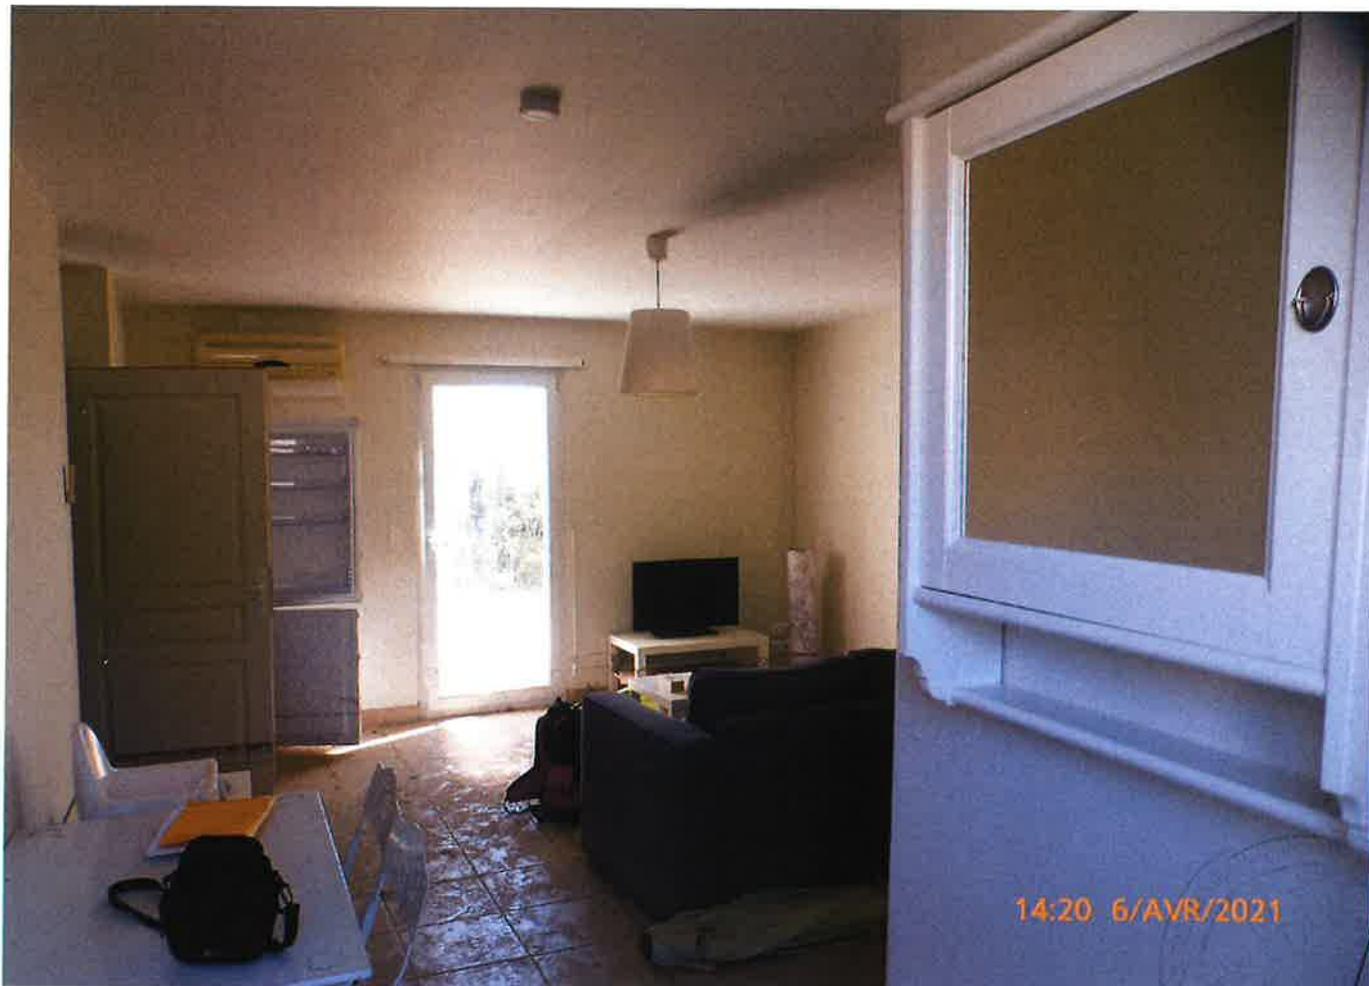
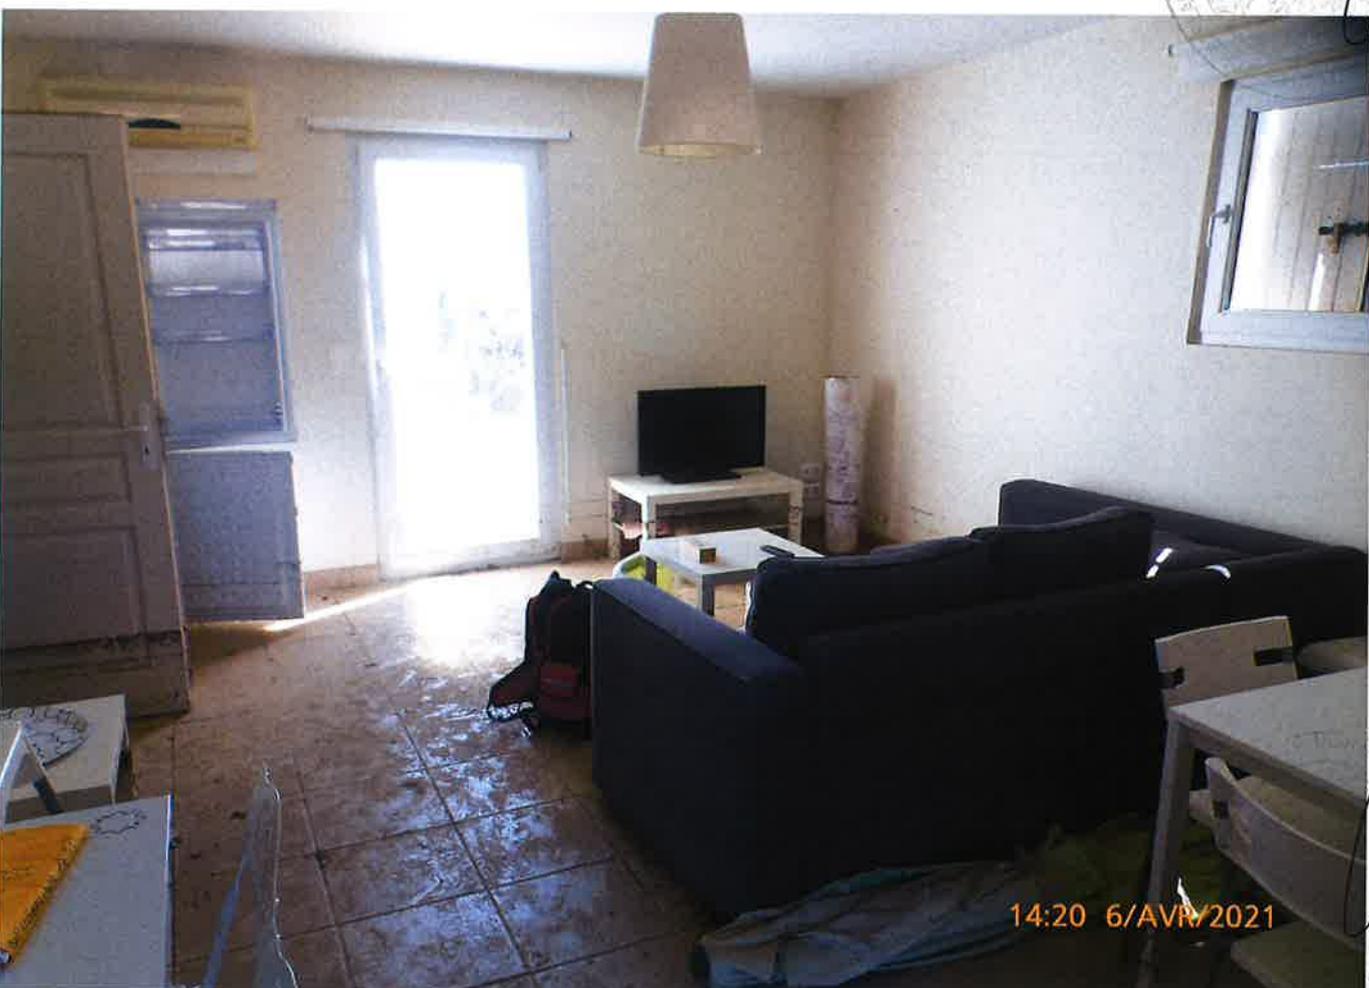
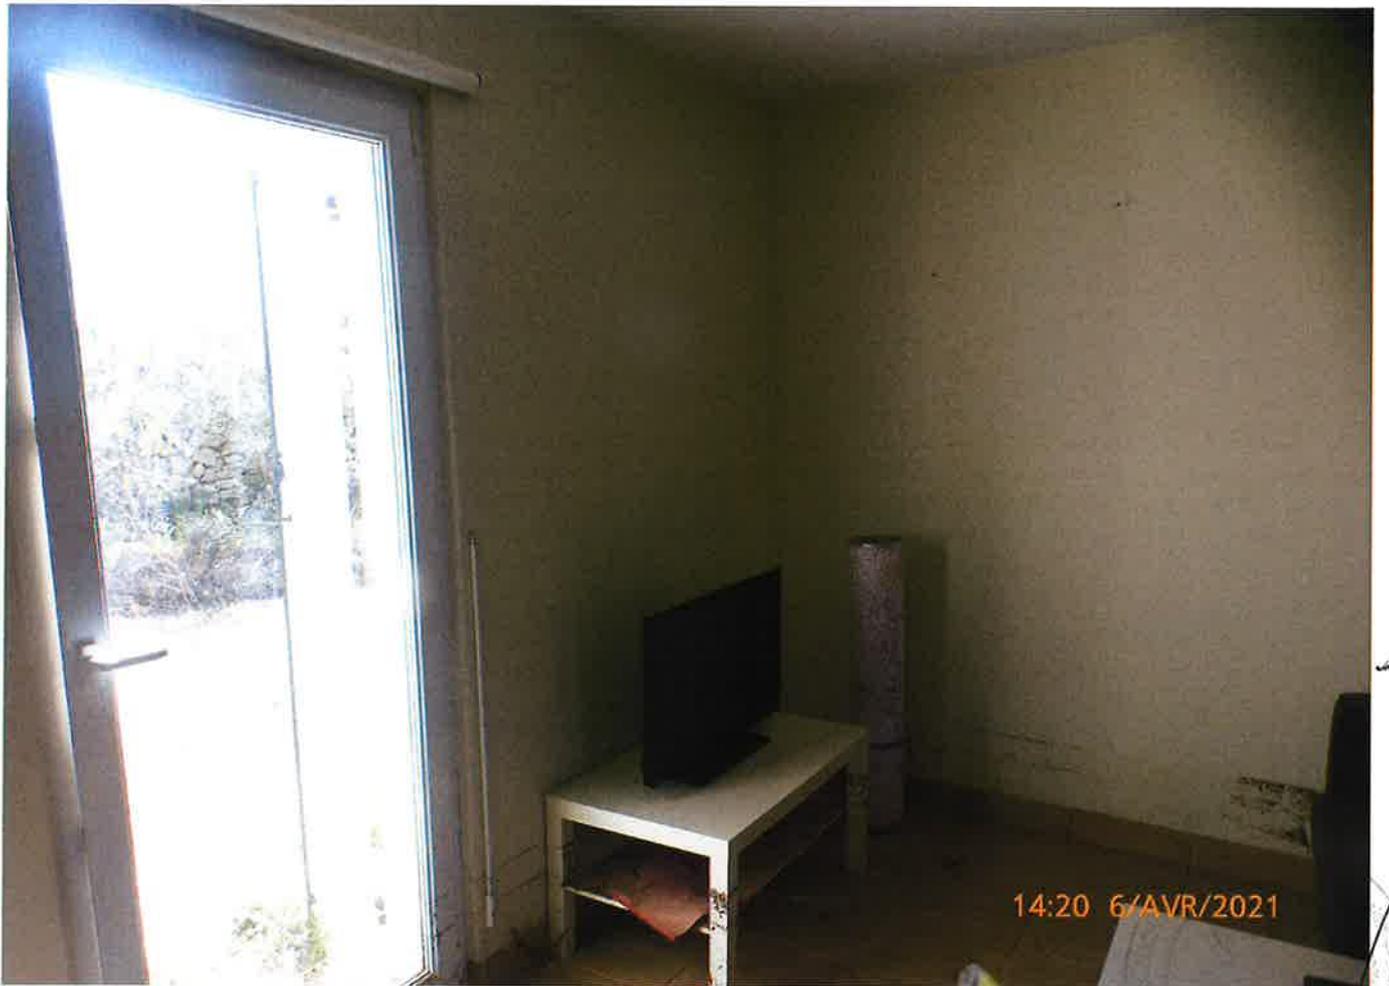
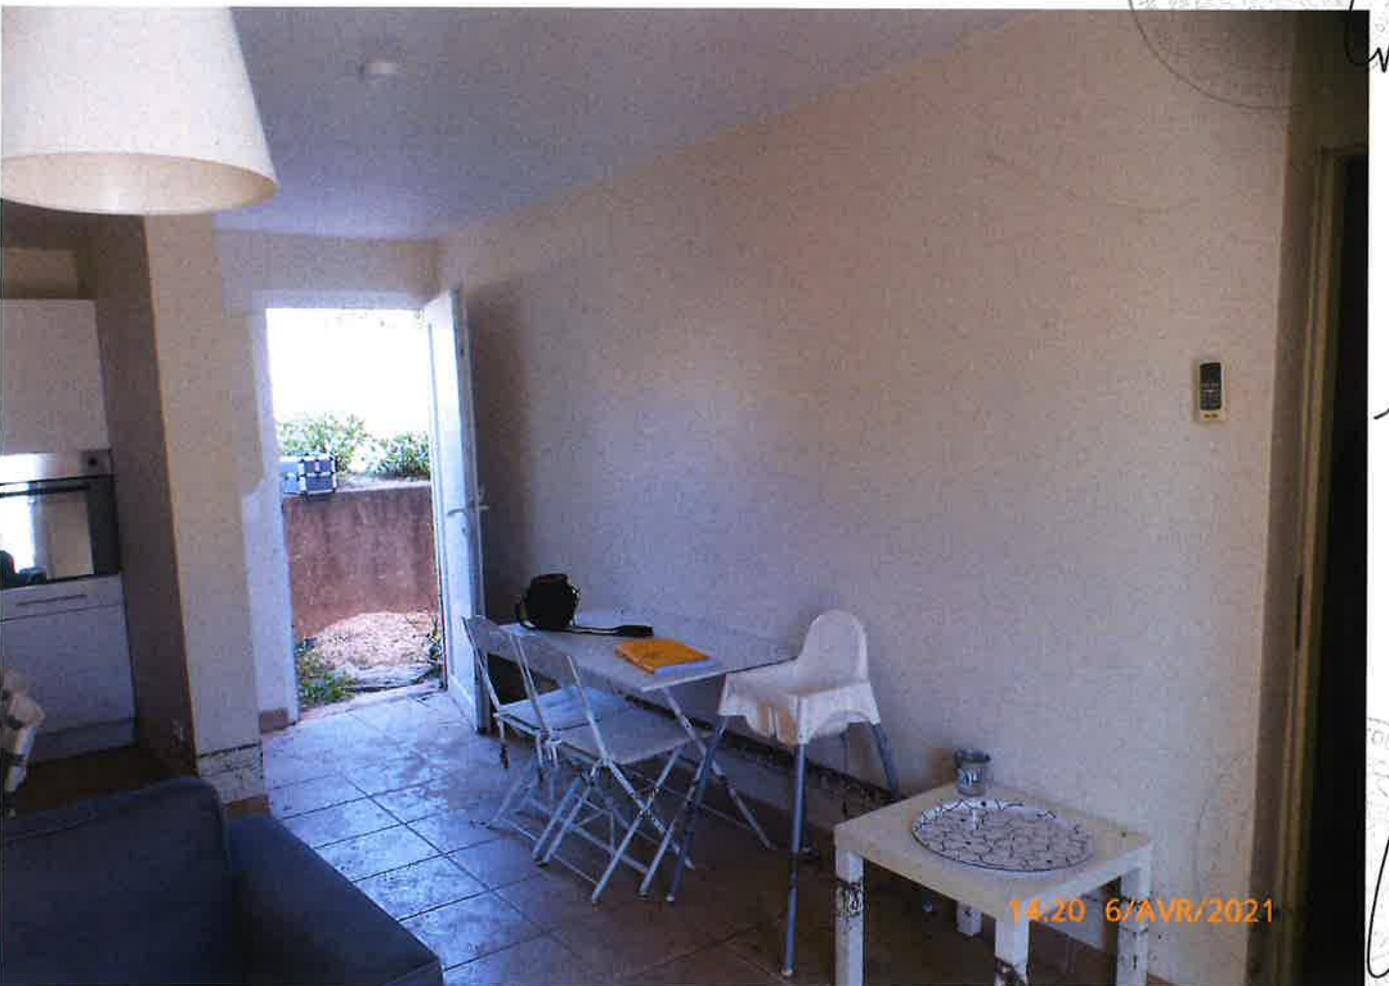
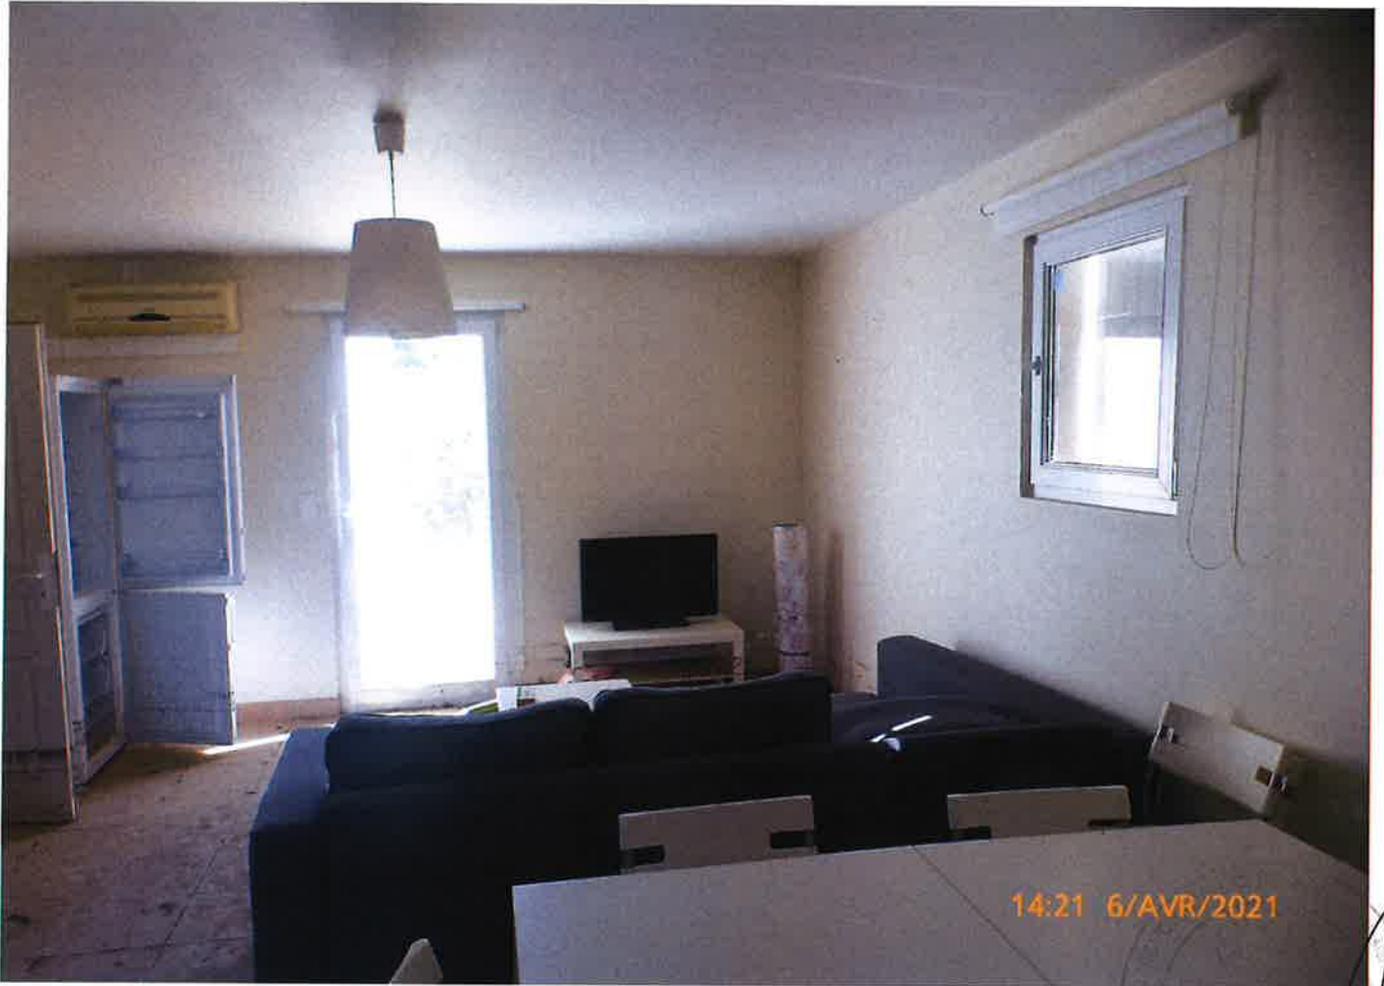
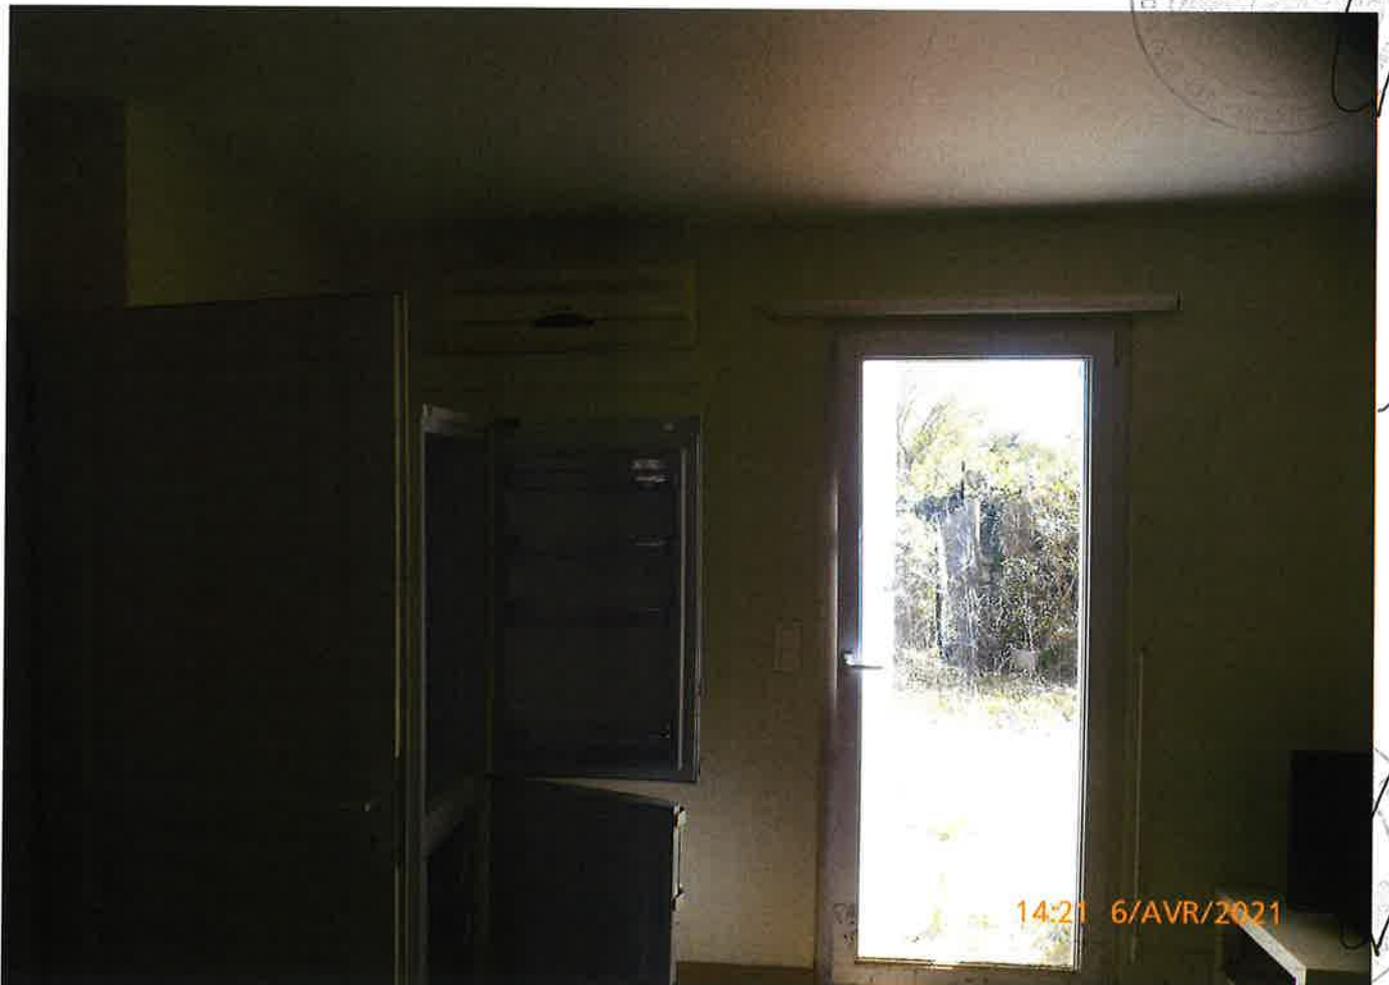
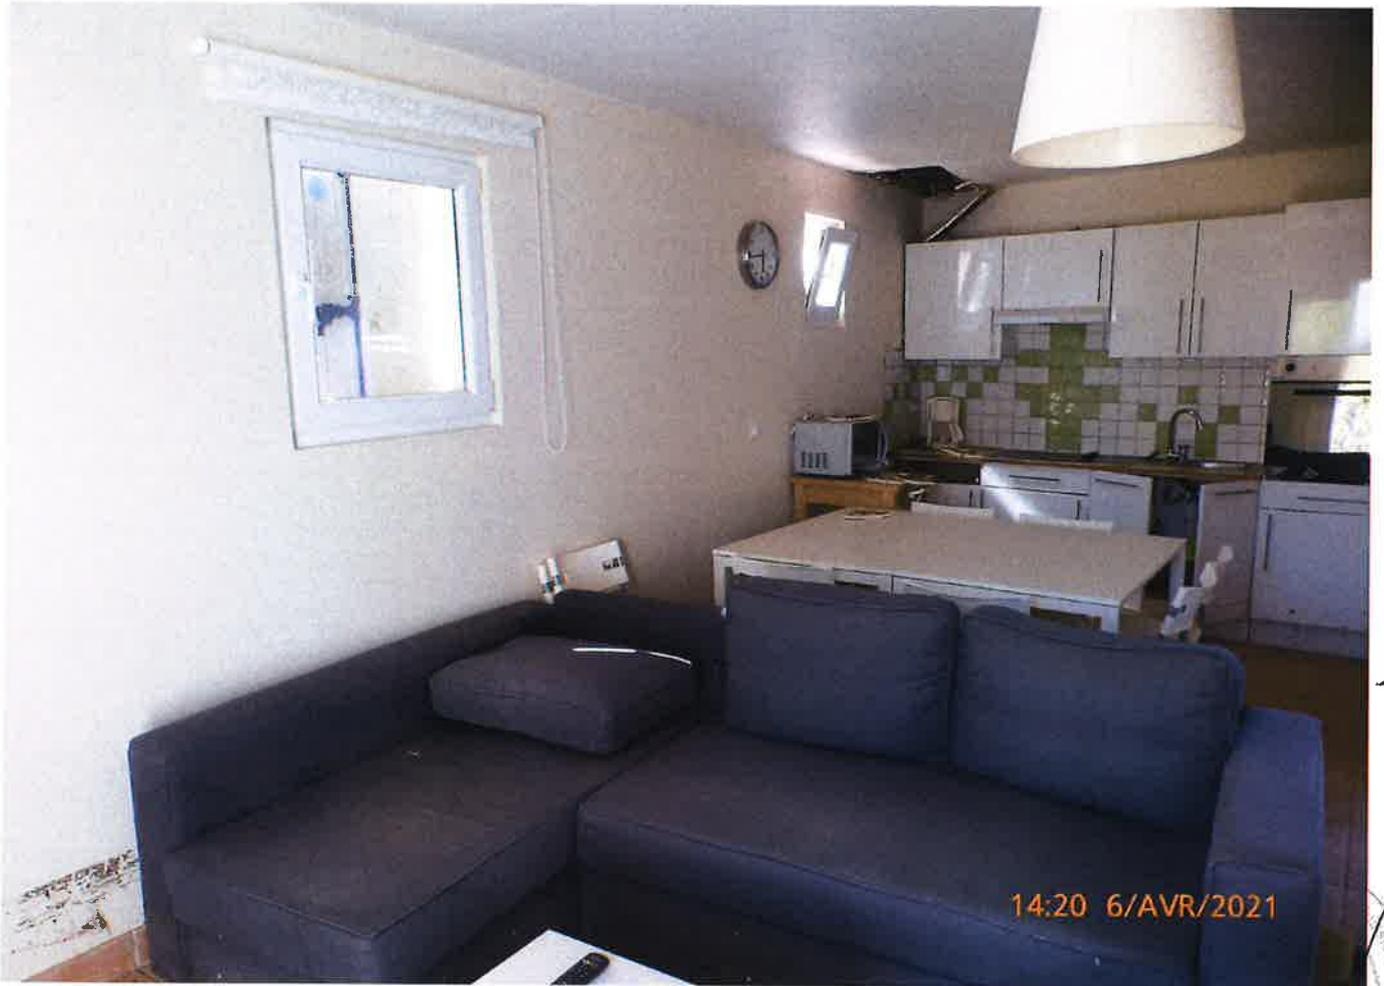
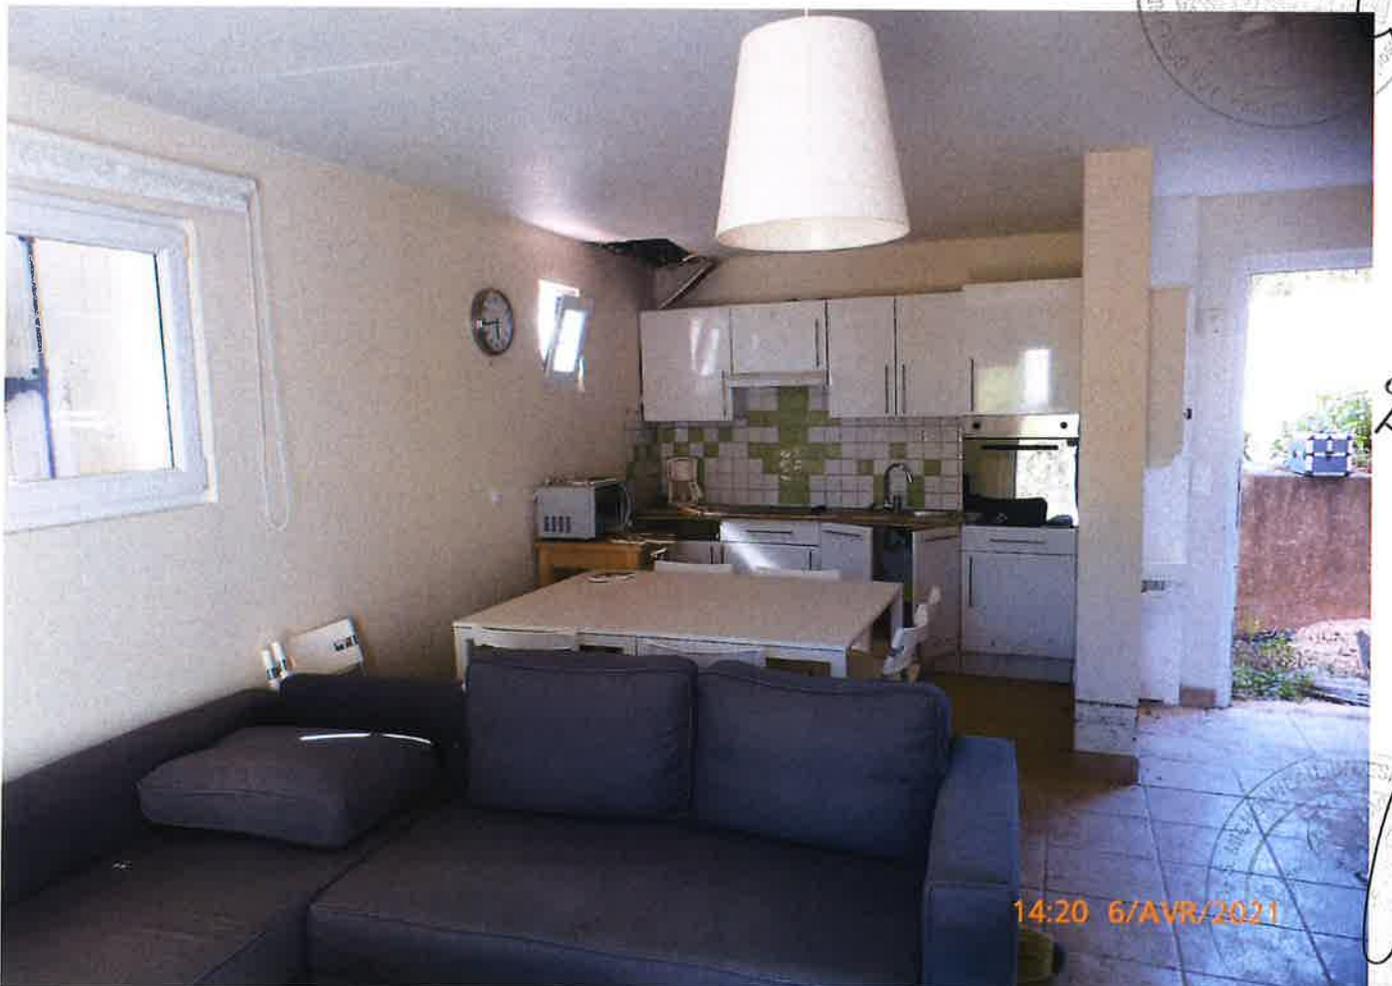
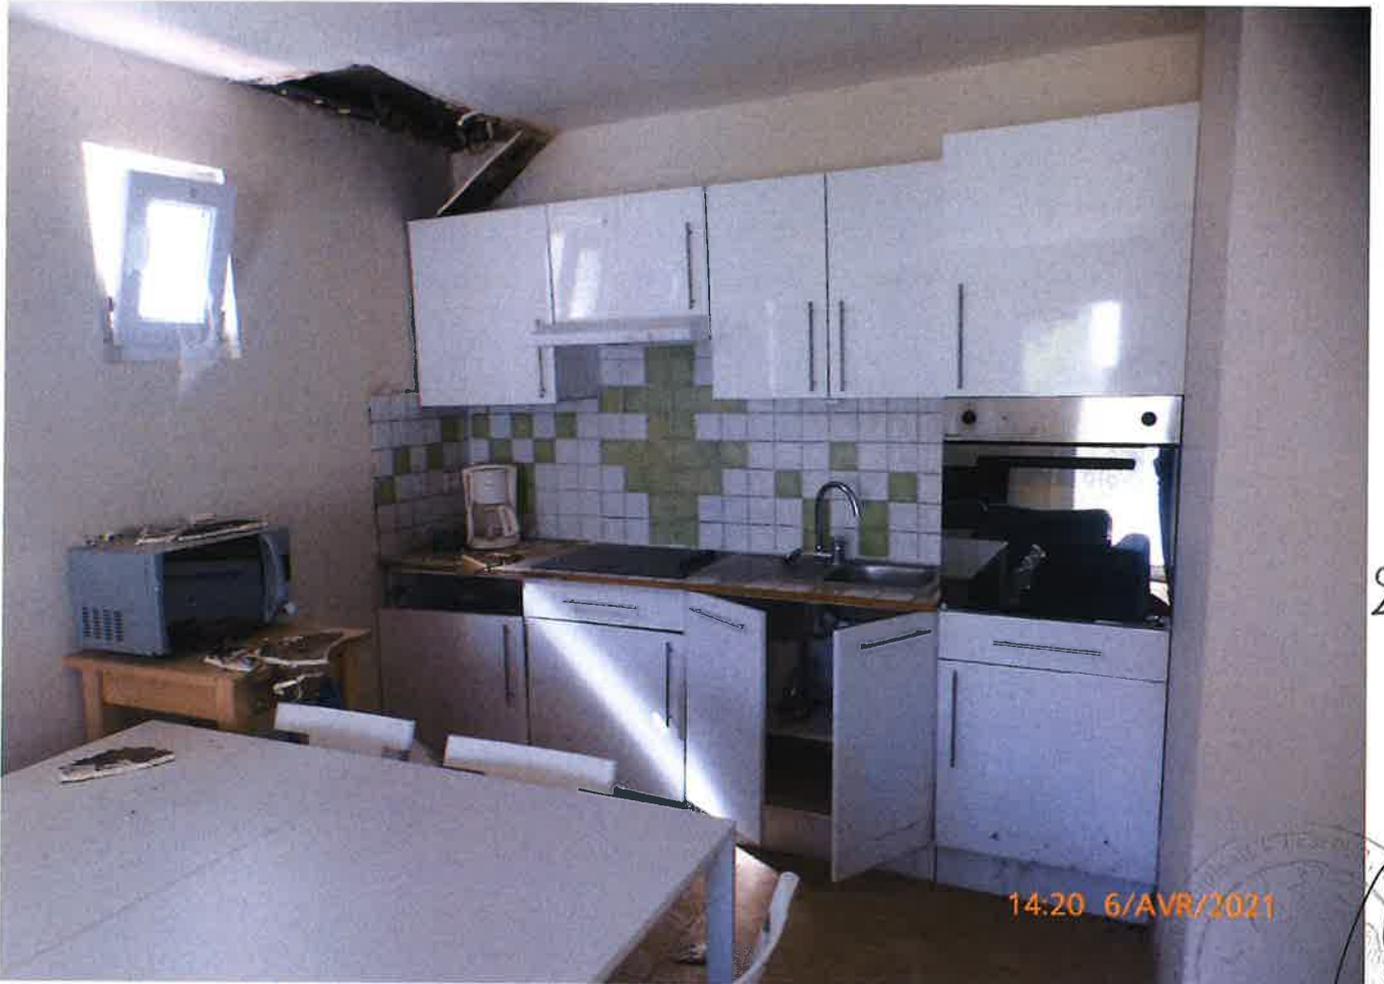
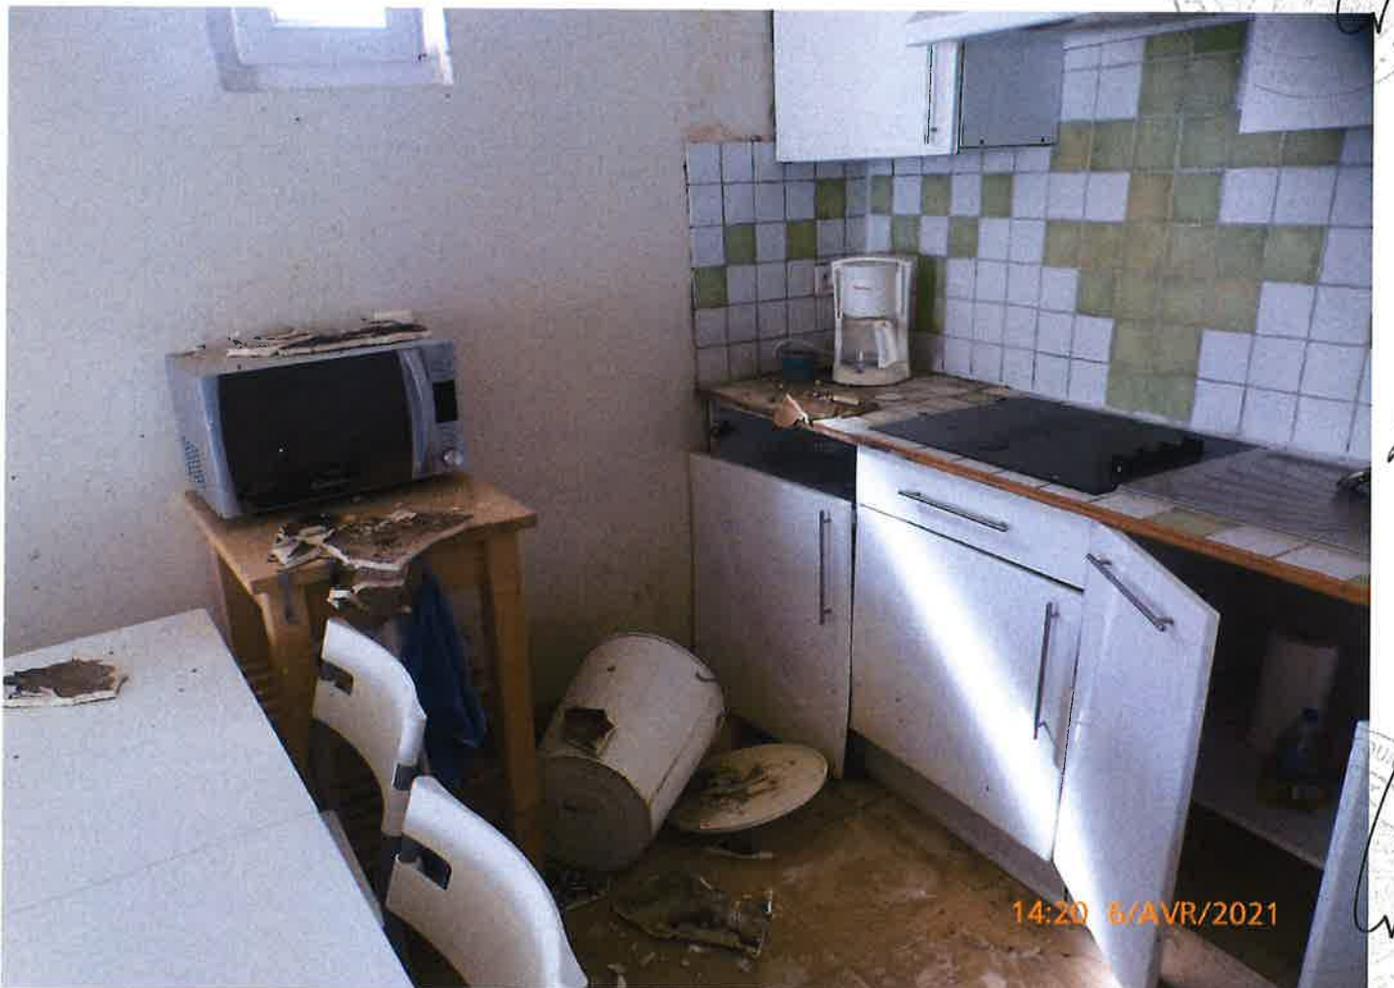
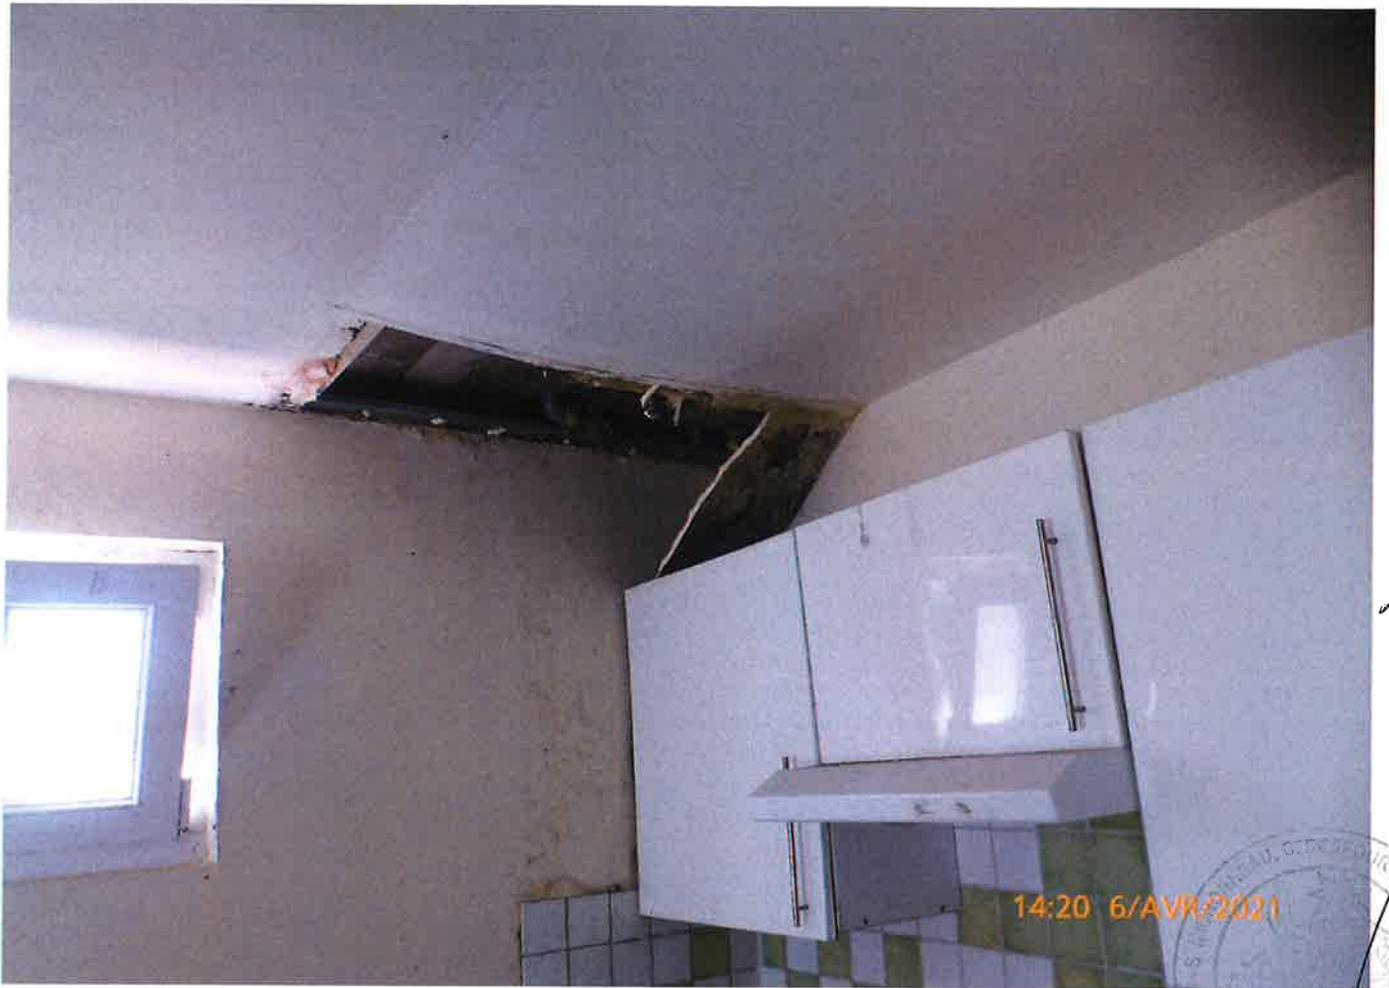
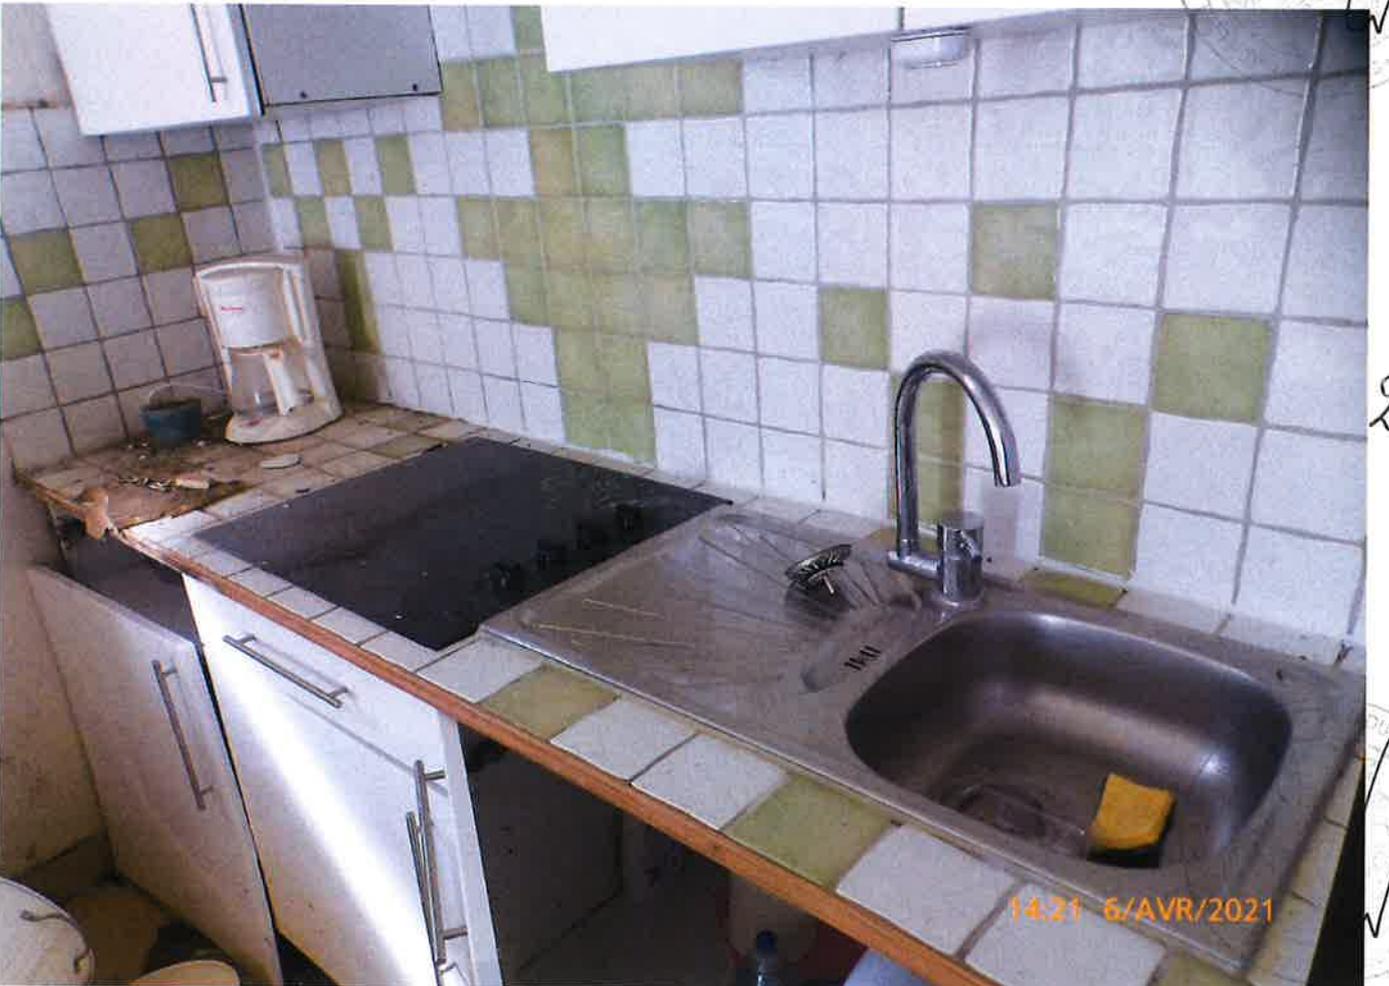
Ce dernier joint en un espace unique, salon-salle à manger et cuisine.

Au sol, dalles de carrelage, style grès cérame, que l'on va retrouver posées unilatéralement sur toute la zone ; toute leur surface est couverte de limon et terre.

Sur les murs en nature de plaques de placoplâtre, une toile de jute intégralement recouverte d'une peinture montant des plinthes jusqu'au niveau de la cueillie.

Au plafond, plaques de BA13 recouvertes d'un enduit peinture de couleur blanche ; à noter que certains des joints sont fissurés.

A noter, dans l'angle supérieur gauche au niveau de la cueillie, une plaque de BA13 effondrée pour partie, laissant apparaître de fait la structure du plancher avec hourdis béton et moellons de l'étage supérieur.

La pièce s'ajoute sur le pignon *via* un fenestron oscillo-battant équipé d'un verre granito ; dans son prolongement, une fenêtre à ouvrant unique, là aussi en nature de PVC avec double vitrage, oscillo-battante, et équipée extérieurement d'une paire de volets bois.

En partie avant, donnant directement sur le terrain, une fenêtre en PVC avec double vitrage et équipée extérieurement de volets bois, donne accès au jardin.

Le chauffage au niveau de l'espace vie est assuré par un appareil de climatisation réversible.

La superficie de cette zone de vie s'établit à 29,15 m<sup>2</sup>.  
(voir en annexe photos 13 à 24).

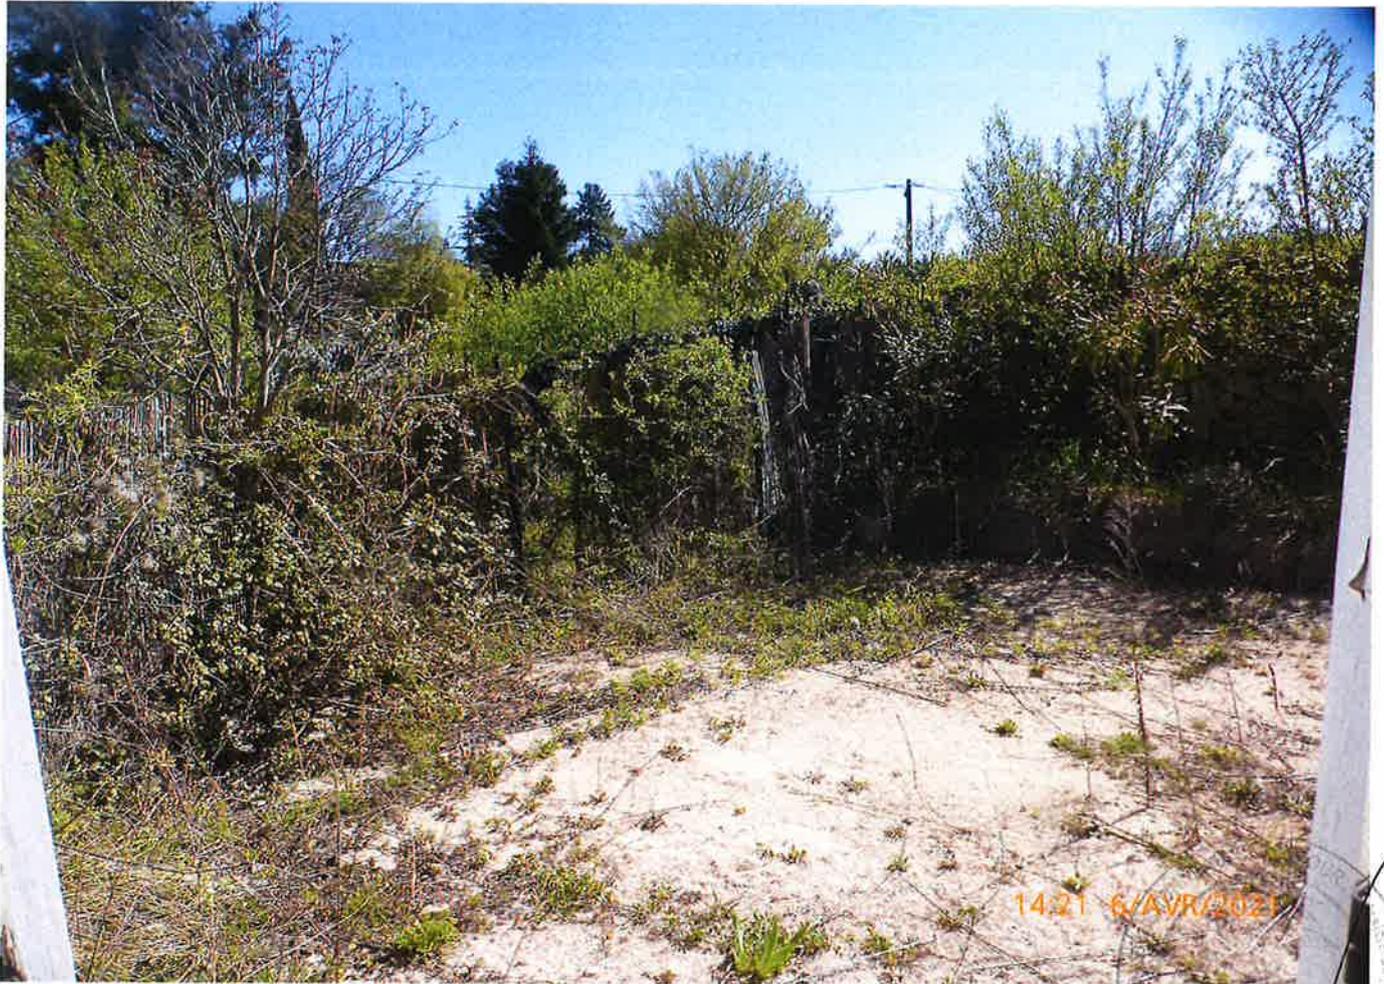
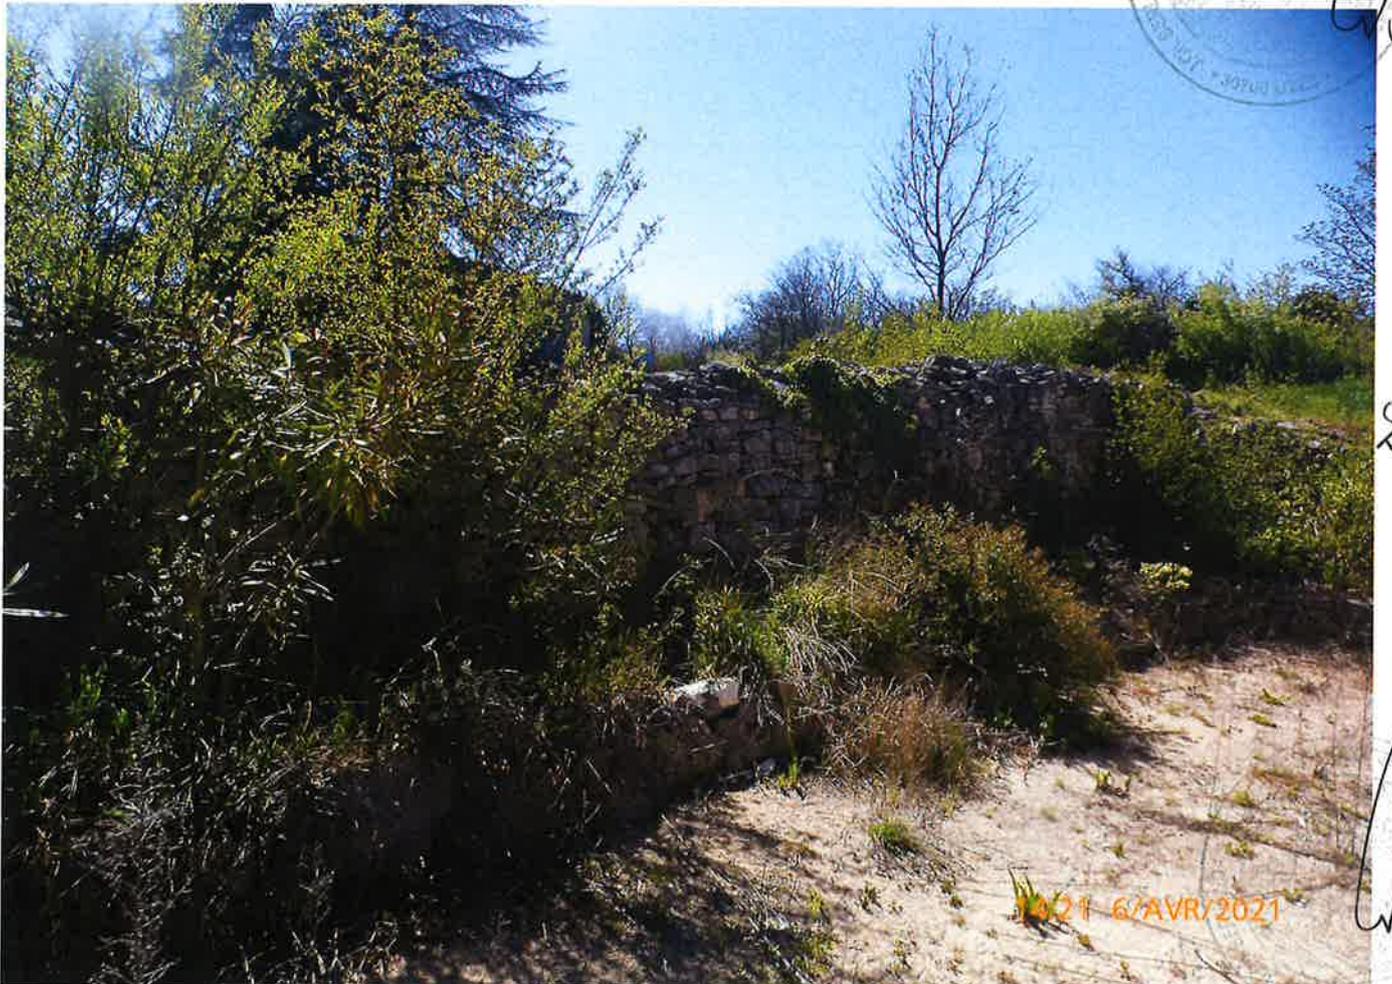
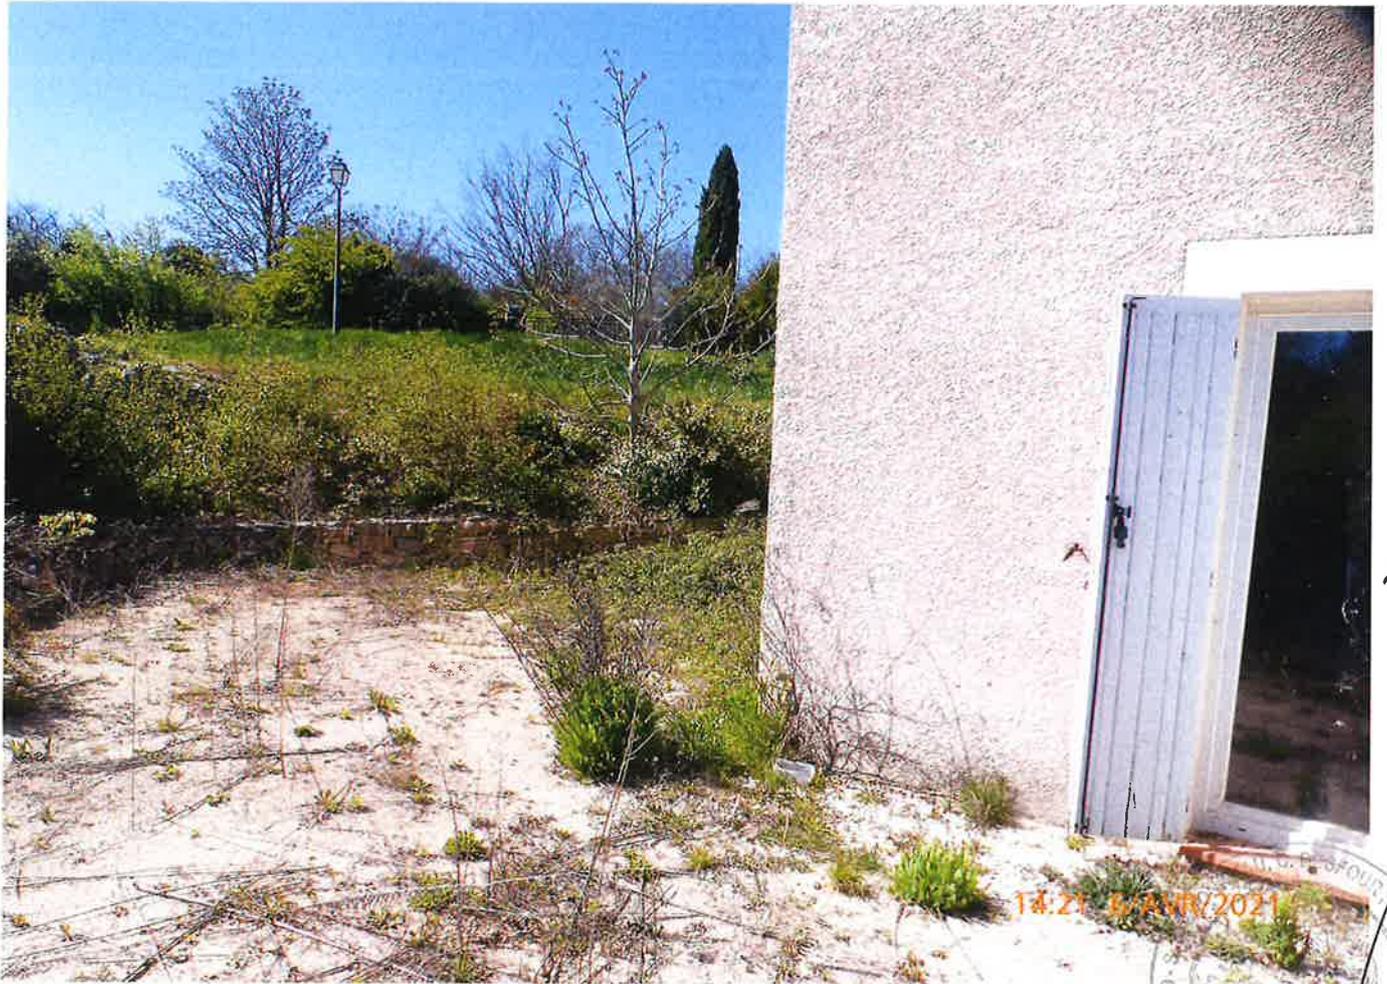
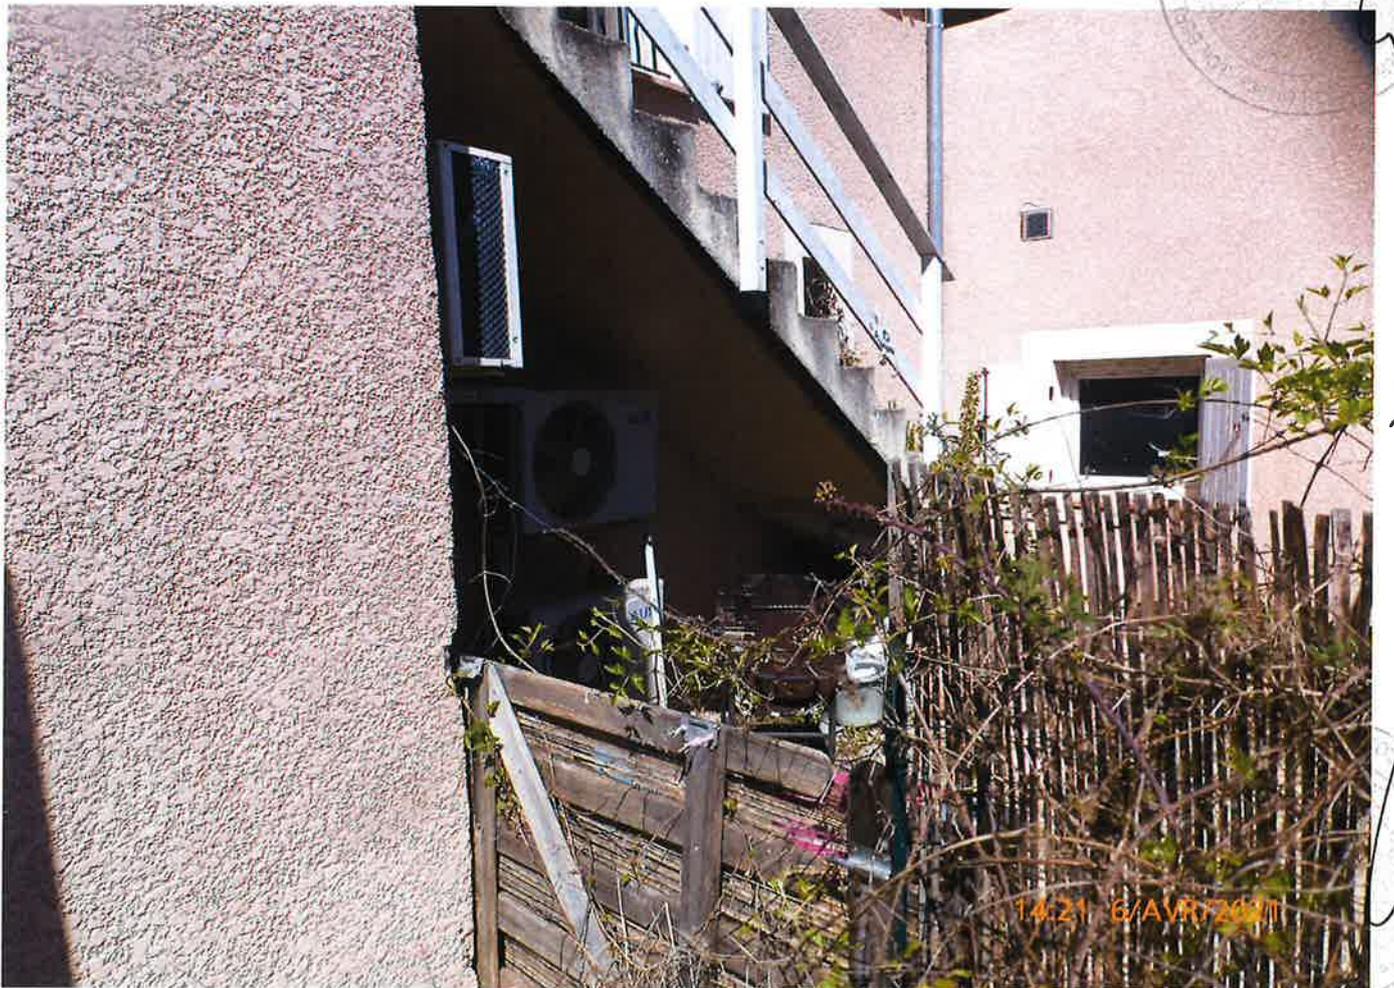
La porte donne accès à l'extérieur rattaché au local.

Pour rappel, ce jardin est actuellement à l'état de friche.

A noter, intégré au niveau de la clôture en nature de grillage, la présence d'un petit portillon amovible donnant sur l'extérieur du reste de la copropriété.

Il semble que la présence de cet ouvrant s'explique par la nécessité de pouvoir joindre le petit espace extérieur associé à ce lot et qui se situe sous la cage d'escalier desservant l'appartement à l'étage supérieur.

(voir en annexe photos 25 à 28).
