**PROCES -VERBAL DESCRIPTIF**

Sur la commune de LE GARN (30760), lieu-dit La Pouzolle, dans un ensemble immobilier :

- **Section AC numéro 348**, d'une surface de 0 hectare 0 centiare 71 ares, lot numéro 1 : au rez-de-chaussée du bâtiment, un appartement de 57 m<sup>2</sup> et une partie de jardin (sous escalier d'accès au lot numéro 2 de 4 m<sup>2</sup>), l'ensemble représente une superficie de 61 m<sup>2</sup> ; le lot numéro 1 est accessible directement depuis la partie de l'immeuble cadastrée section AC numéro 185B (devenue la parcelle cadastrée section AC numéro 347), restant en pleine propriété et attachée au lot numéro 1, et les 500/1.000<sup>e</sup> des parties de propriété du sol et des parties communes générales.
- **Section AC numéro 347**, d'une surface de 0 hectare 02 ares et 37 centiares, lot numéro 2 : une parcelle à usage de jardin.

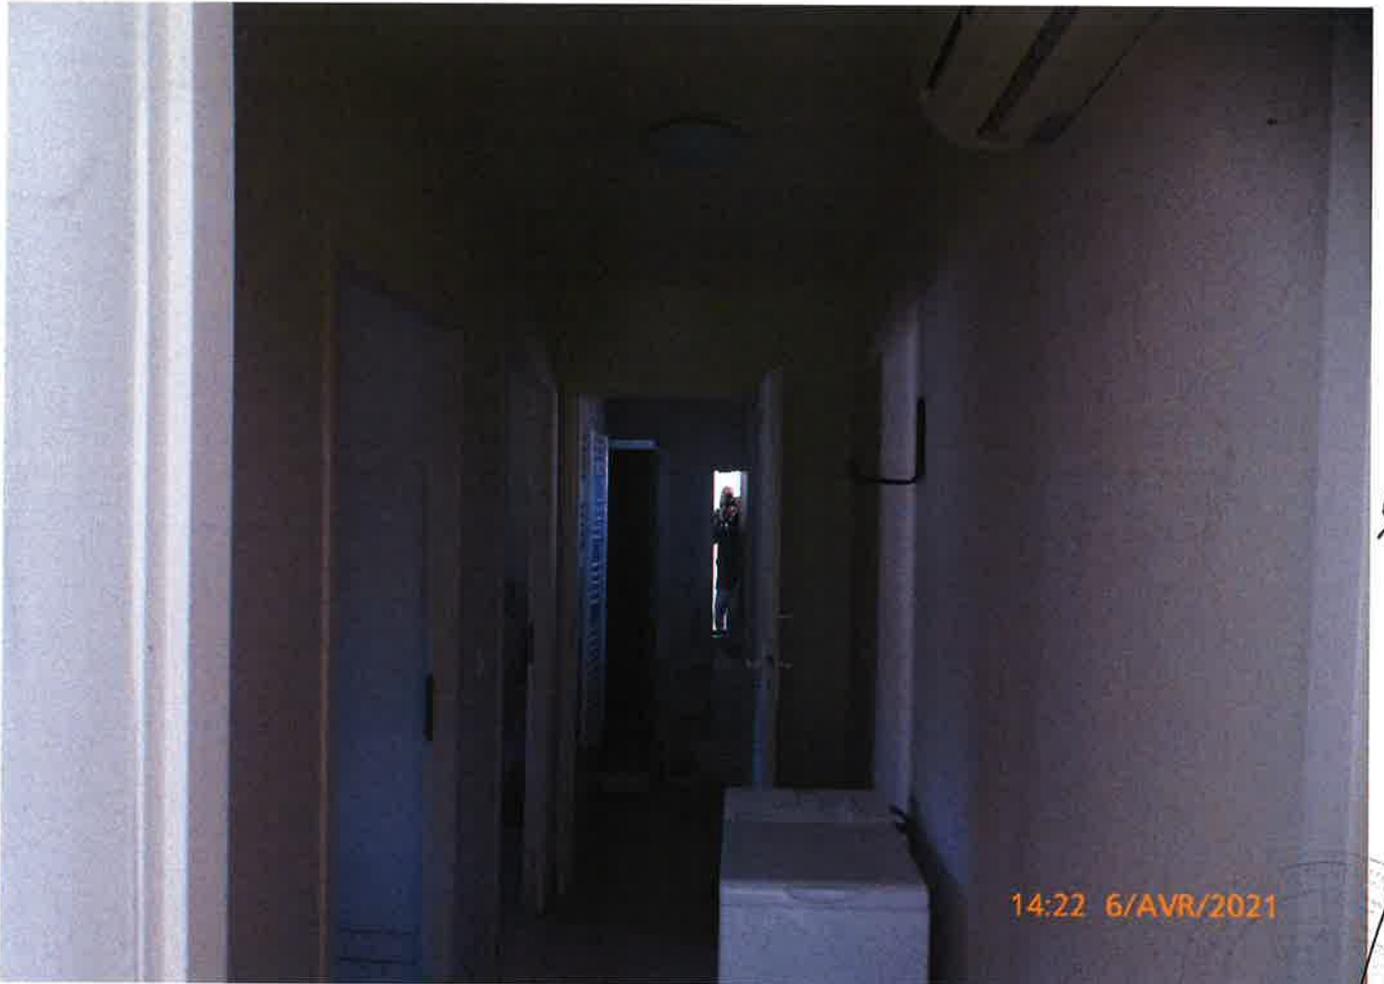
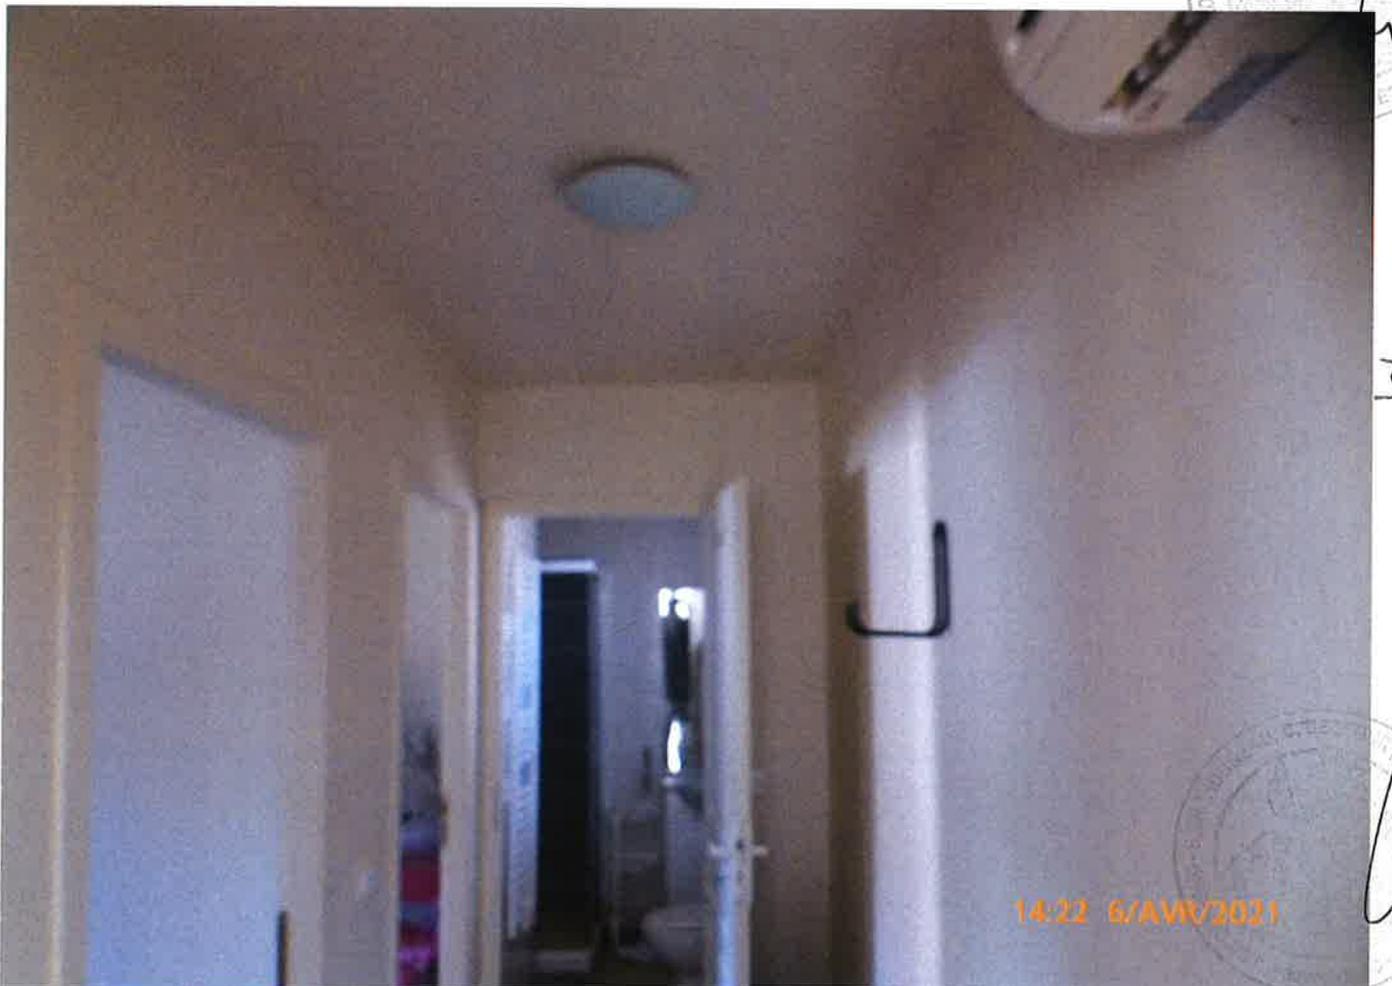
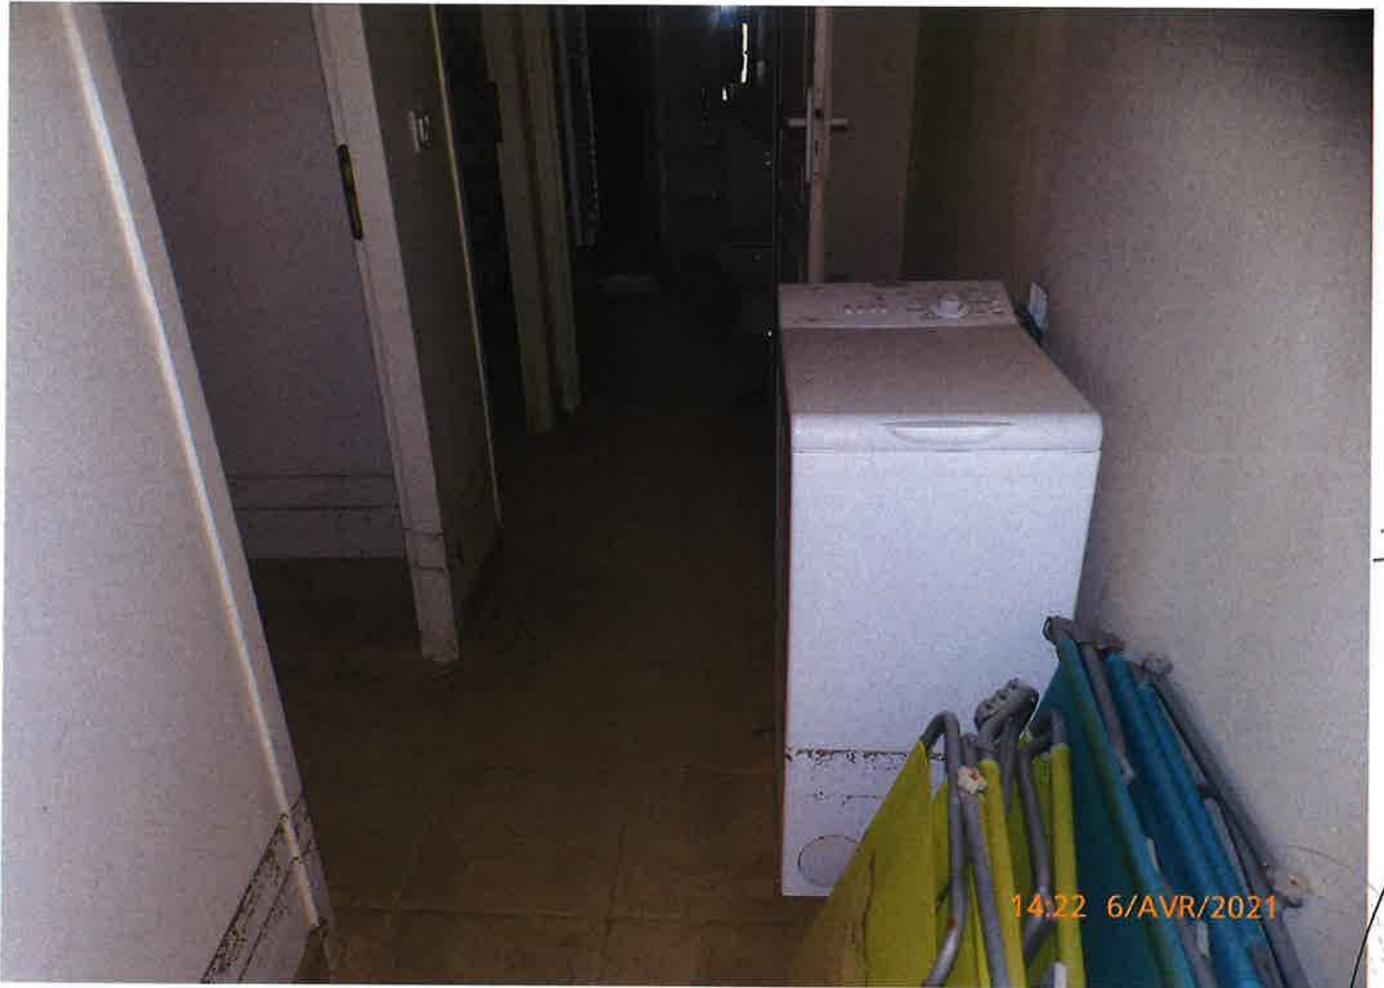
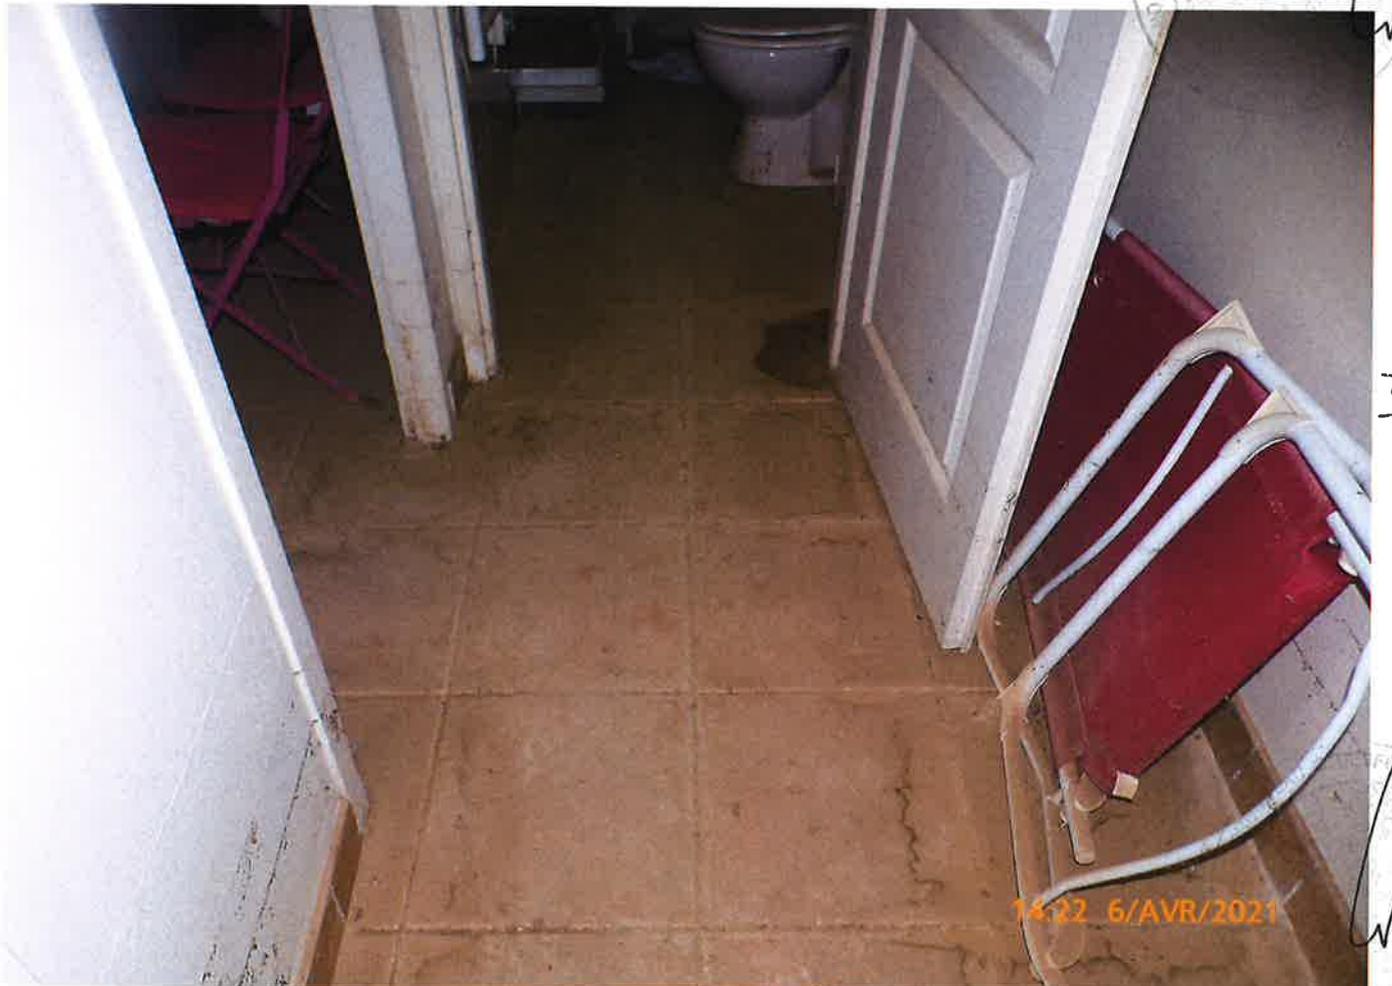
Par une ouverture équipée d'une porte de communication et directement pratiquée au niveau d'un mur de refend, l'on débouche au niveau du couloir de distribution.

Celui-ci dispose au niveau de sa cueillie d'un split de climatisation.

L'on retrouve au sol le même type de carrelage, type grès cérame, là aussi à la surface intégralement recouverte par les dépôts de limon occasionnés par l'inondation de 2018.

Idem en ce qui concerne les murs en placoplâtre, tous recouverts d'un papier jute lui-même teint d'une peinture de couleur crème.

Plafond en nature de plaques de BA13, là aussi recouvertes d'une peinture de couleur blanche.

Ce couloir dispose d'une superficie de 3,93 m<sup>2</sup>.  
(voir en annexe photos 29 à 32).

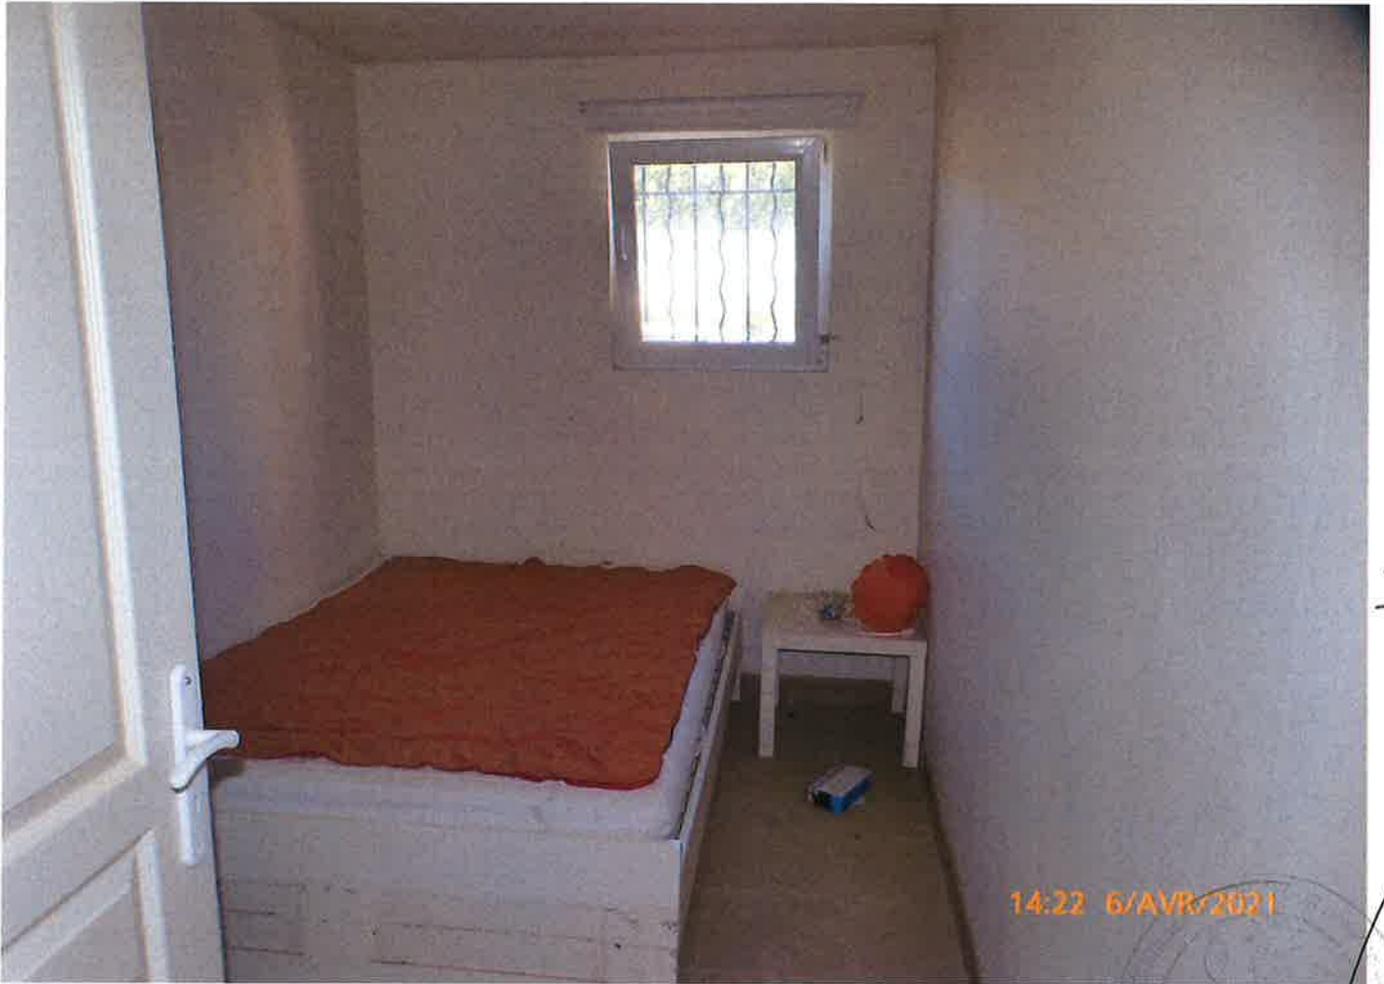
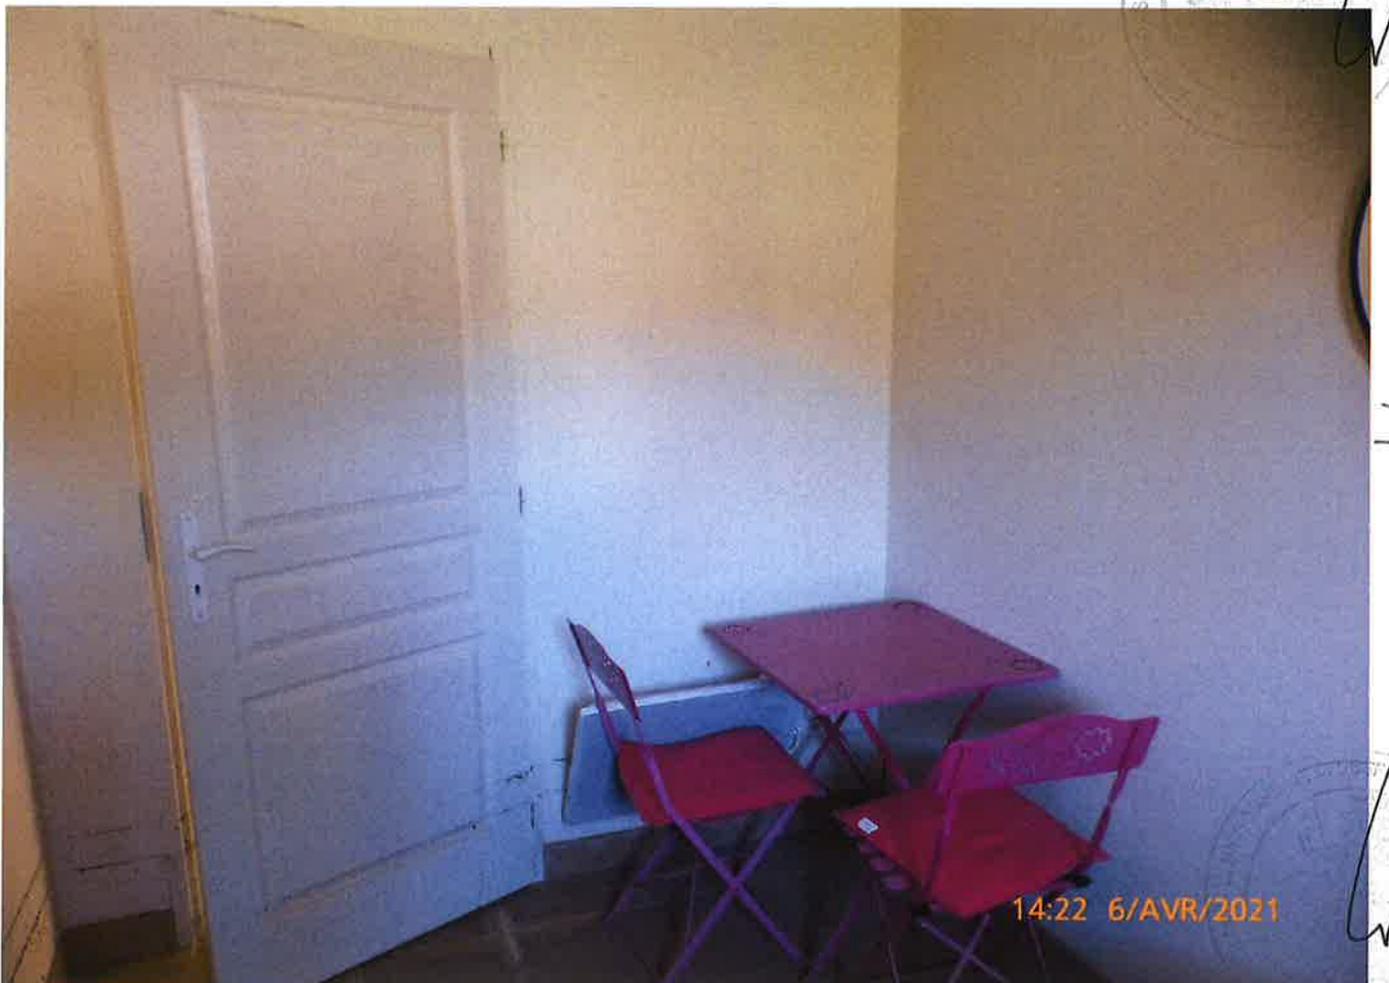
Elle est fermée sur le couloir par une porte avec moulures.

Ouverte, celle-ci dévoile un espace réduit dont les caractéristiques sont en tous points rigoureusement identiques à celles décrites précédemment.

A noter toutefois la présence d'un convecteur électrique descellé situé à gauche de la porte.

La pièce s'ajoute sur l'extérieur avec vue sur la route départementale *via* une fenêtre en nature de PVC, double vitrage, de type oscillo-battant. Celle-ci bénéficie sur l'extérieur d'un barreaudage en fer.

La pièce, petite, propose une superficie de 8,11 m<sup>2</sup>.  
(voir en annexe photos 33 et 34).

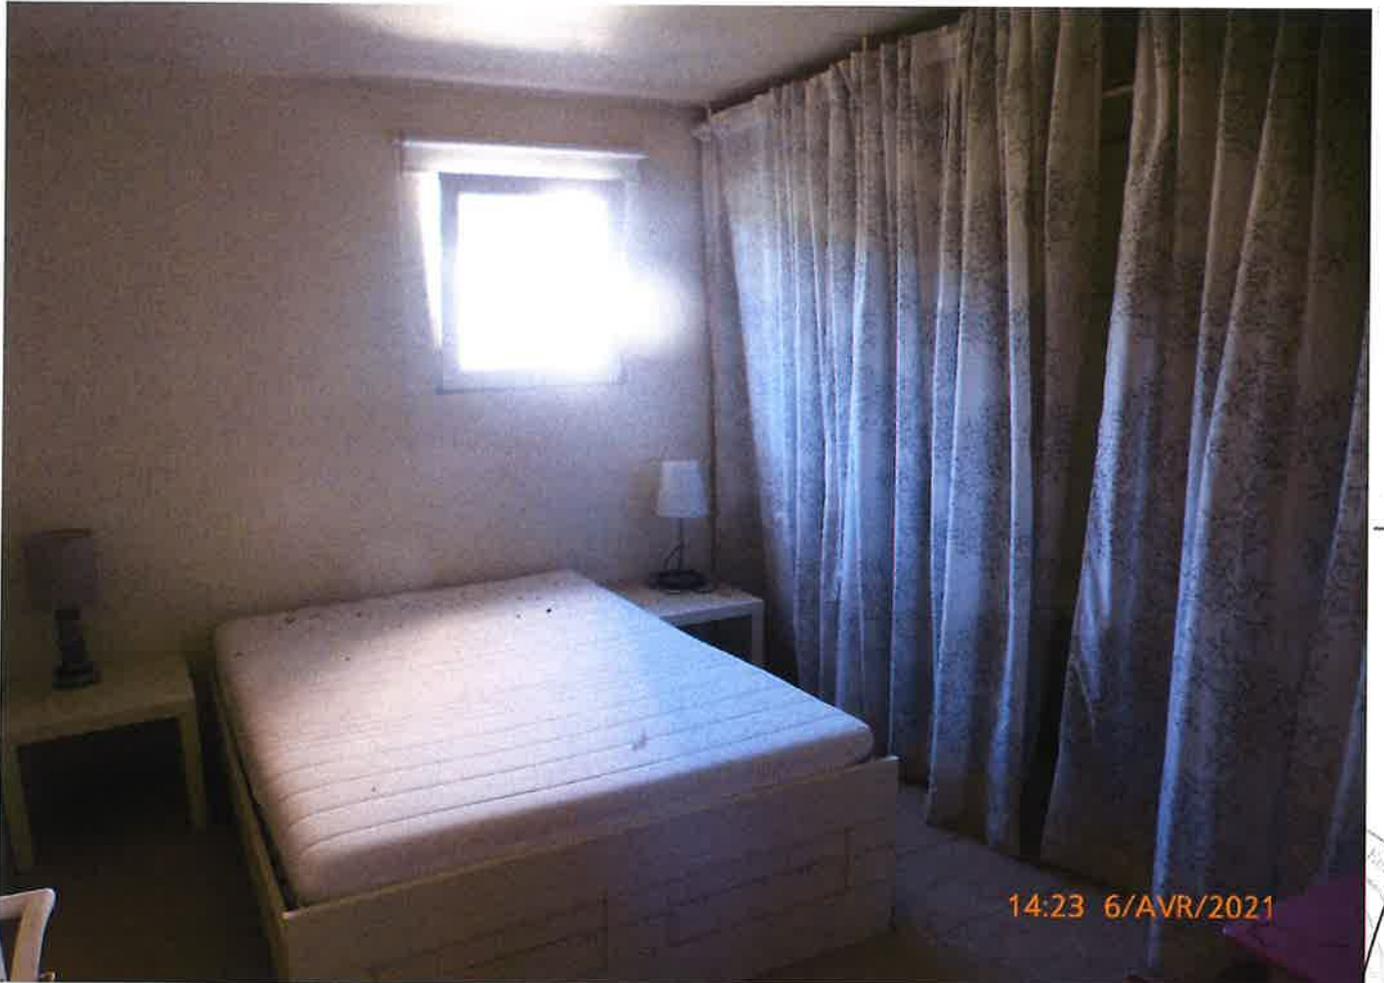
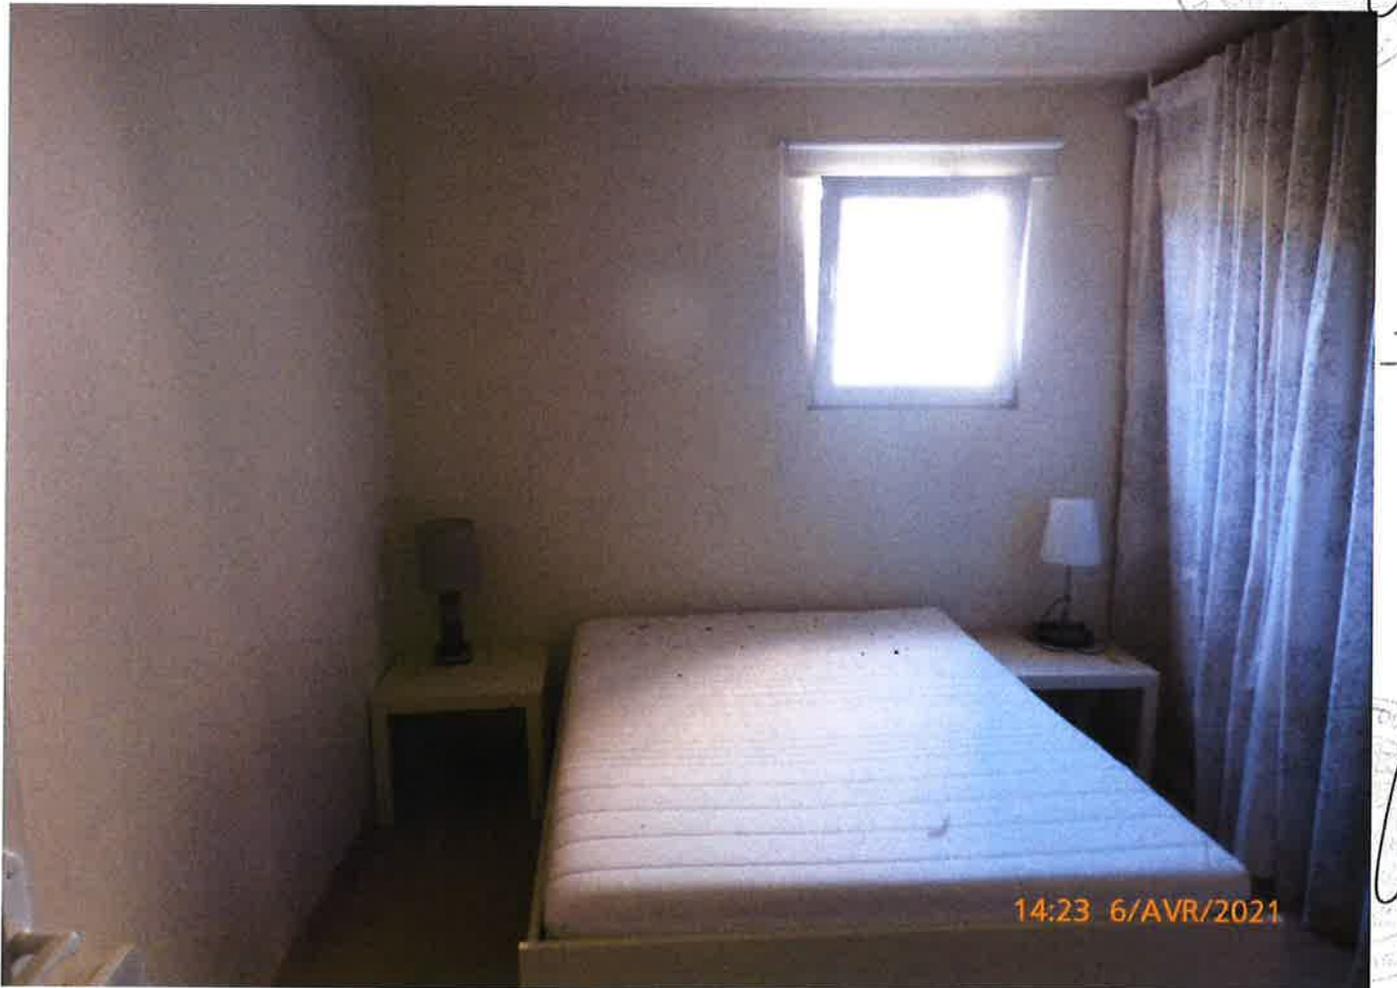
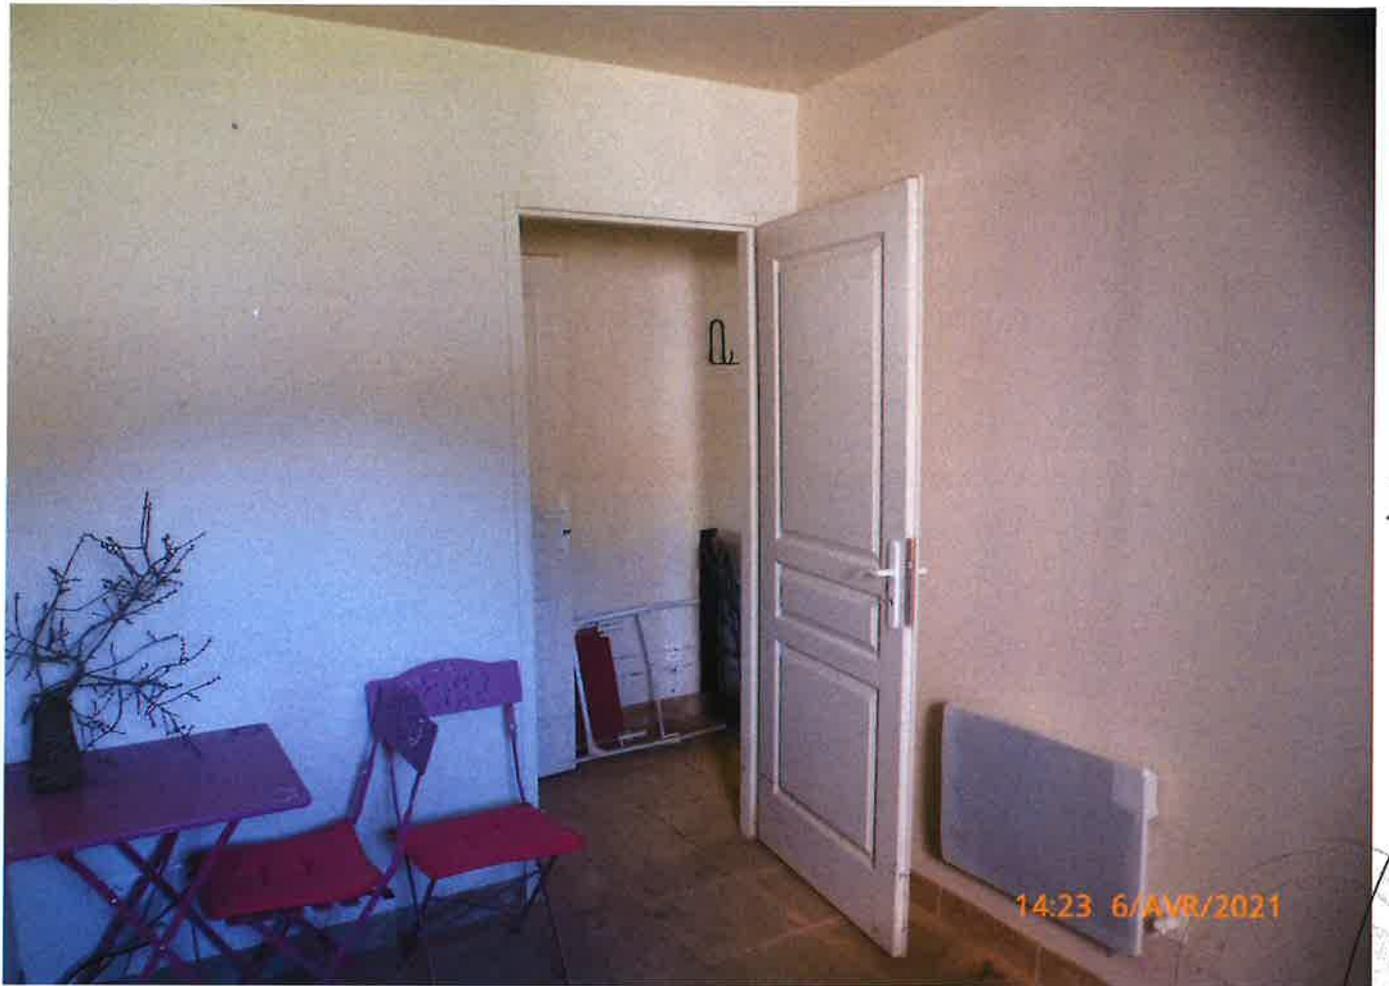
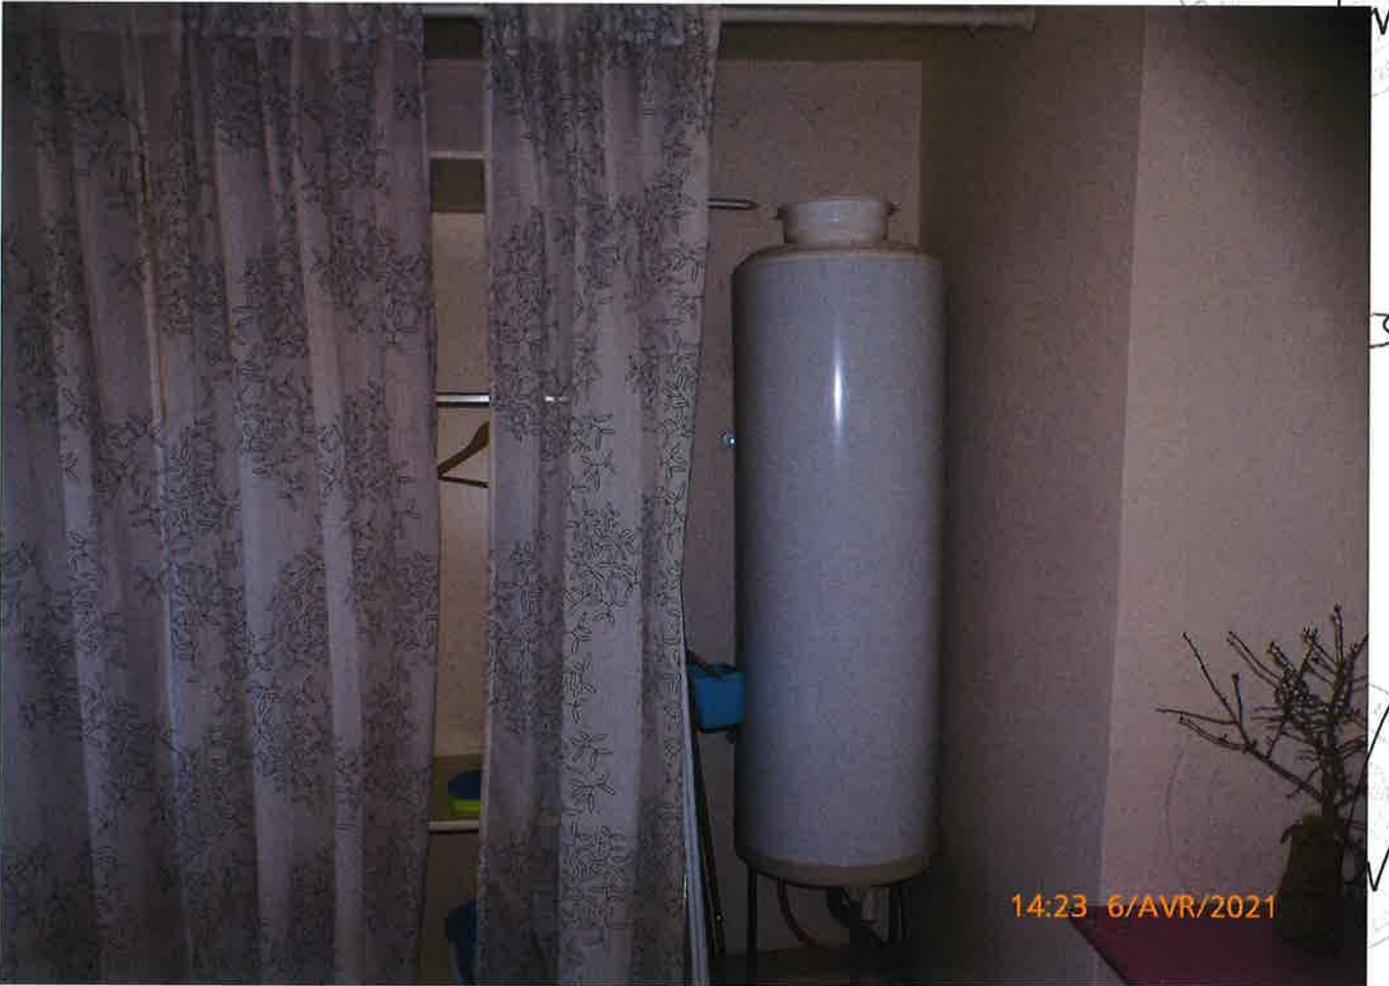
Les prestations sont à l'identiques.

Le chauffage est assuré par un convecteur électrique situé sur la cloison séparative d'avec la chambre 1.

Principale différence de cette pièce de nuit, plus grande que la chambre précédente, la présence d'une niche transformée en placard, toutefois relativement sommaire car fermé par un système de rideau et qui abrite un ensemble d'étagères avec penderie, ainsi qu'une niche spécifique pour accueillir le cumulus d'une contenance comprise entre 150 et 200 litres.

Cette seconde chambre s'ajoute sur l'extérieur, toujours côté voirie départementale, par le même type de fenêtre PVC avec double vitrage, de type oscillo-battant.

Cette seconde chambre propose une superficie de 12,14 m<sup>2</sup>.  
(voir en annexe photos 35 à 38).

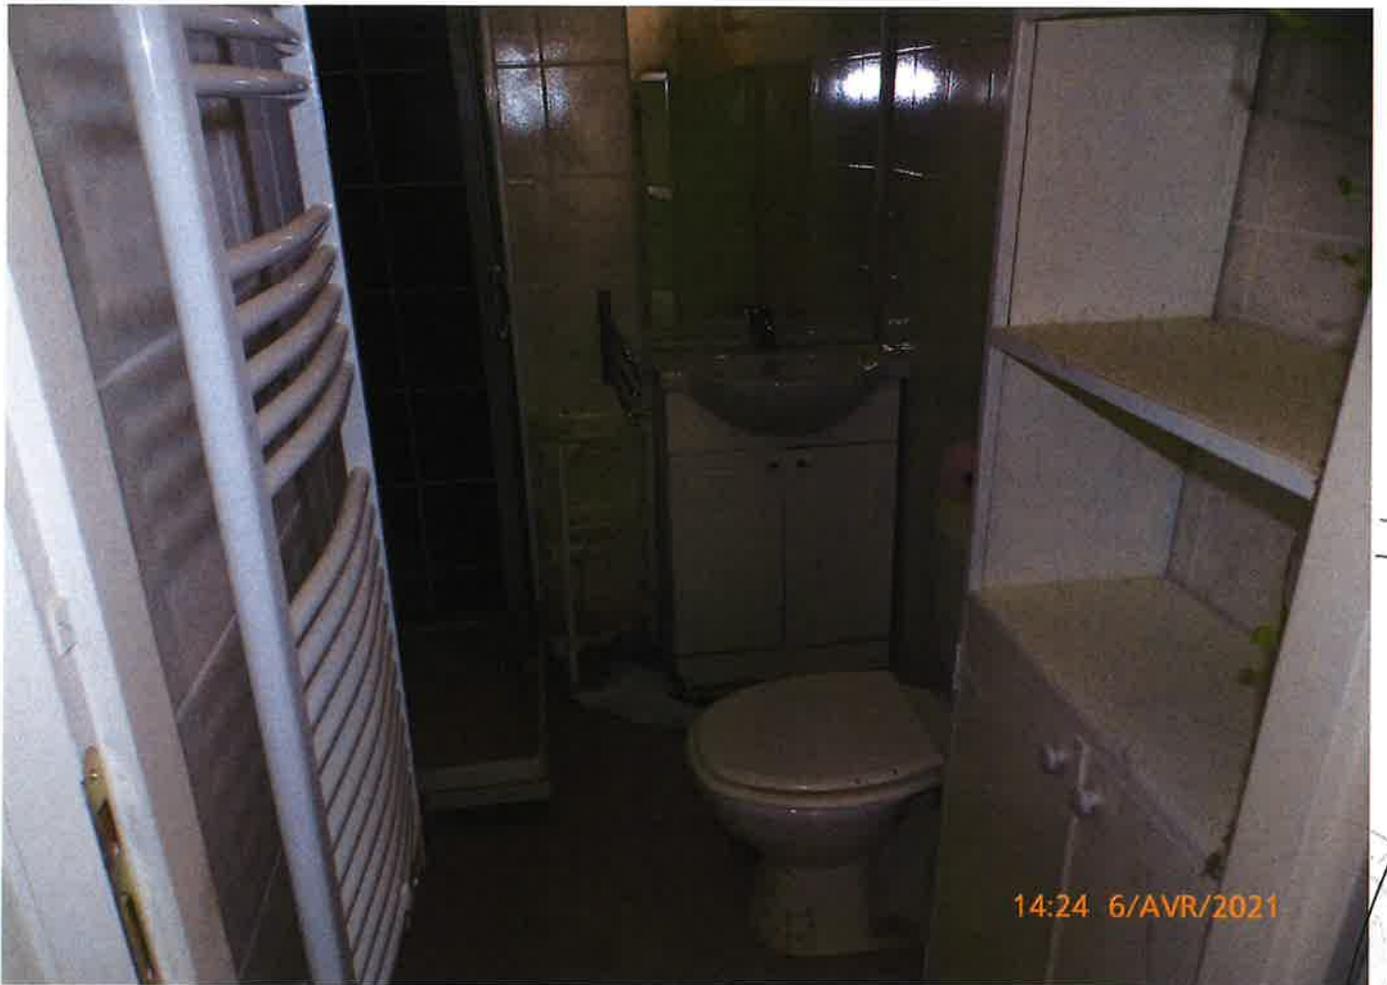
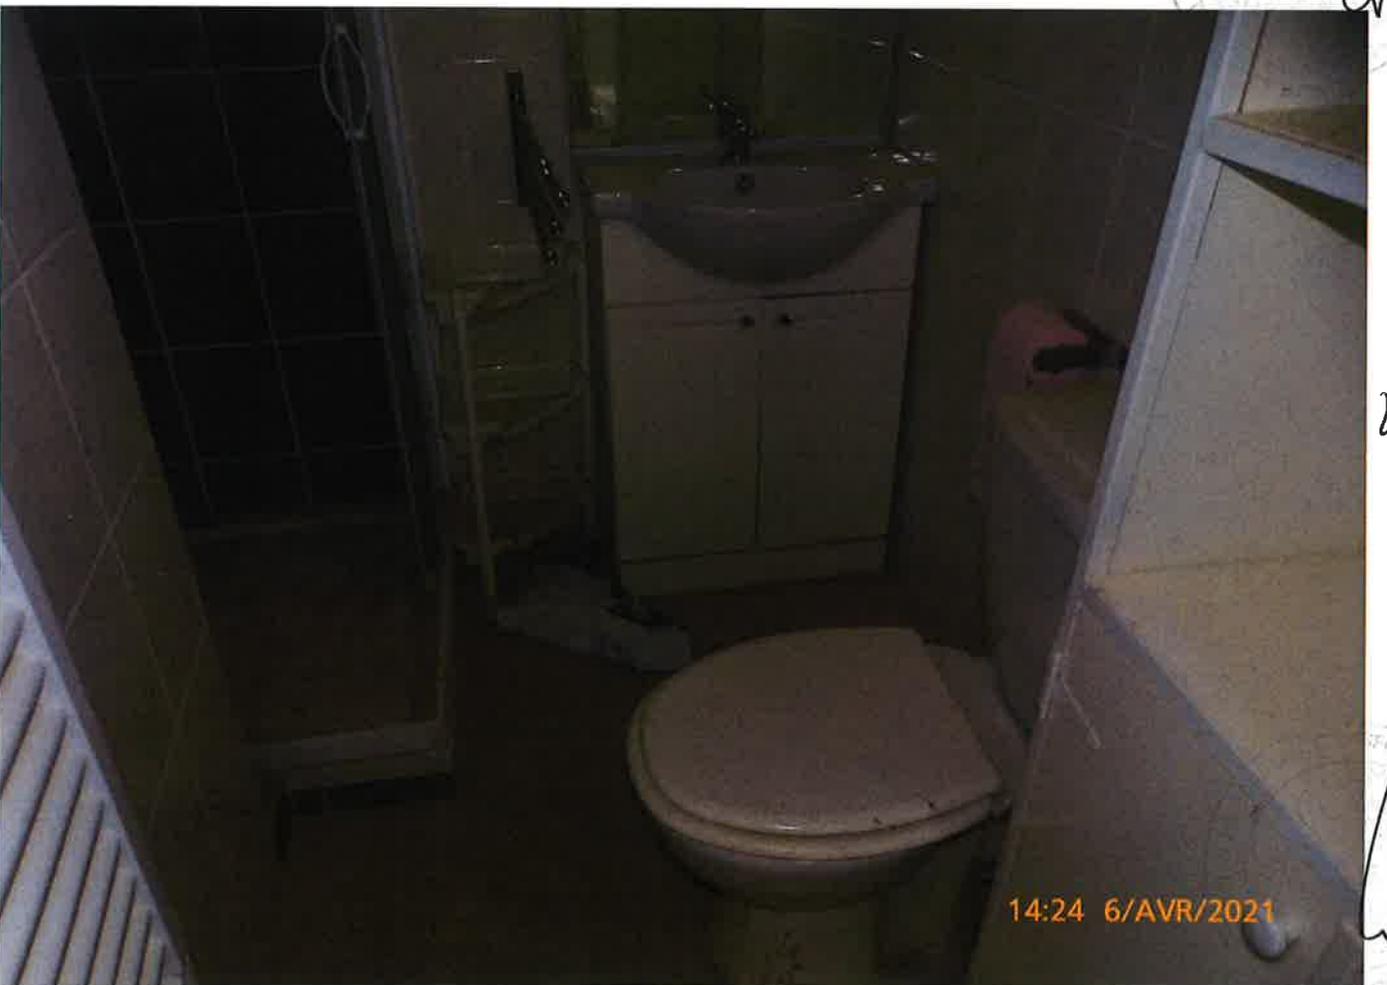
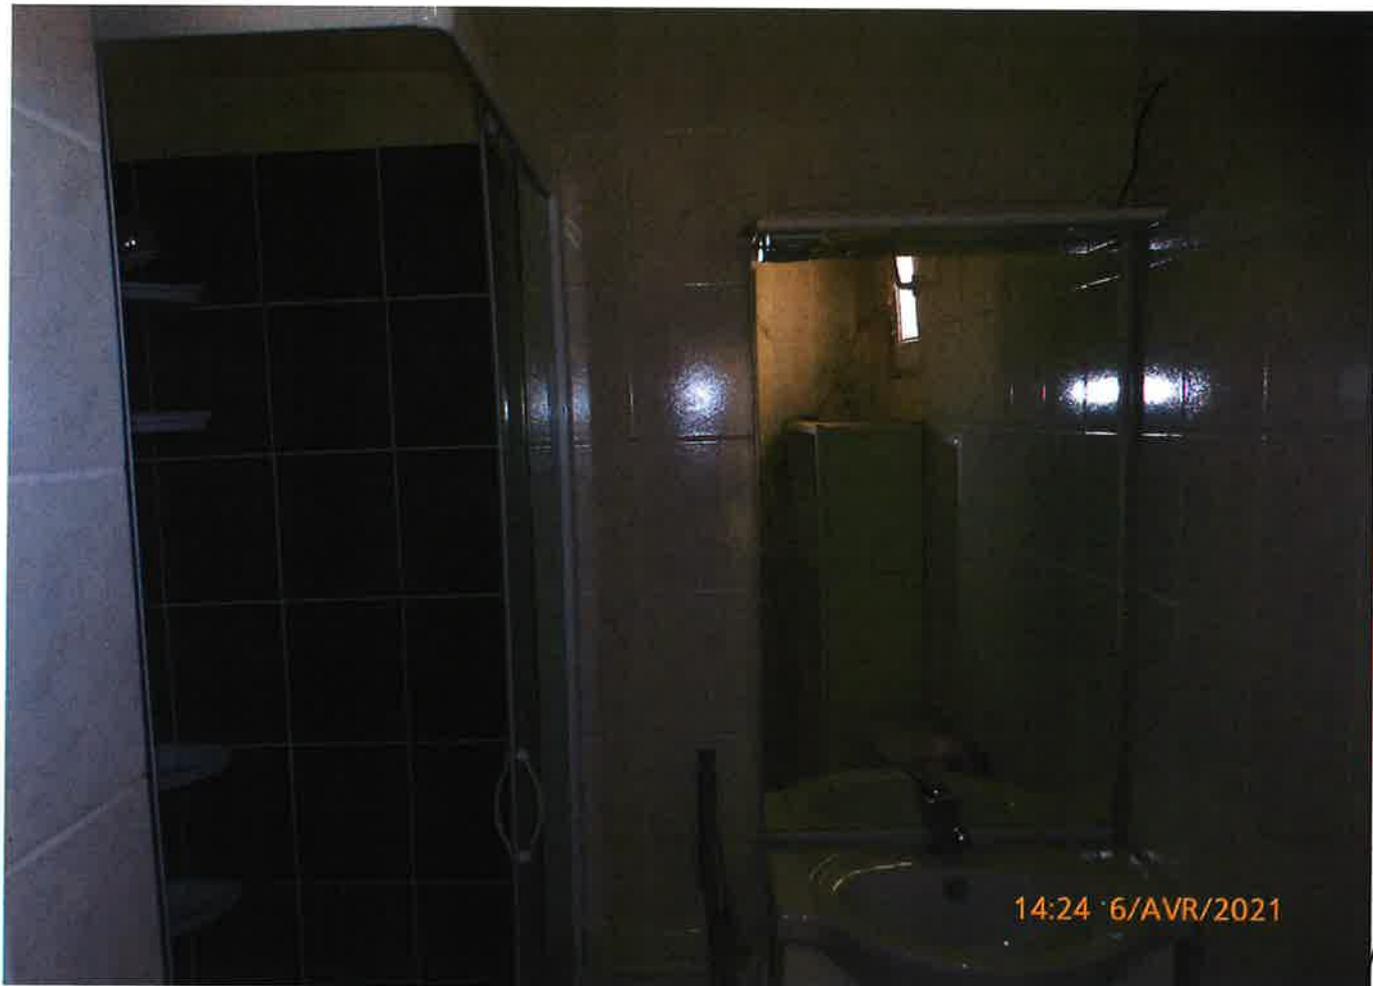
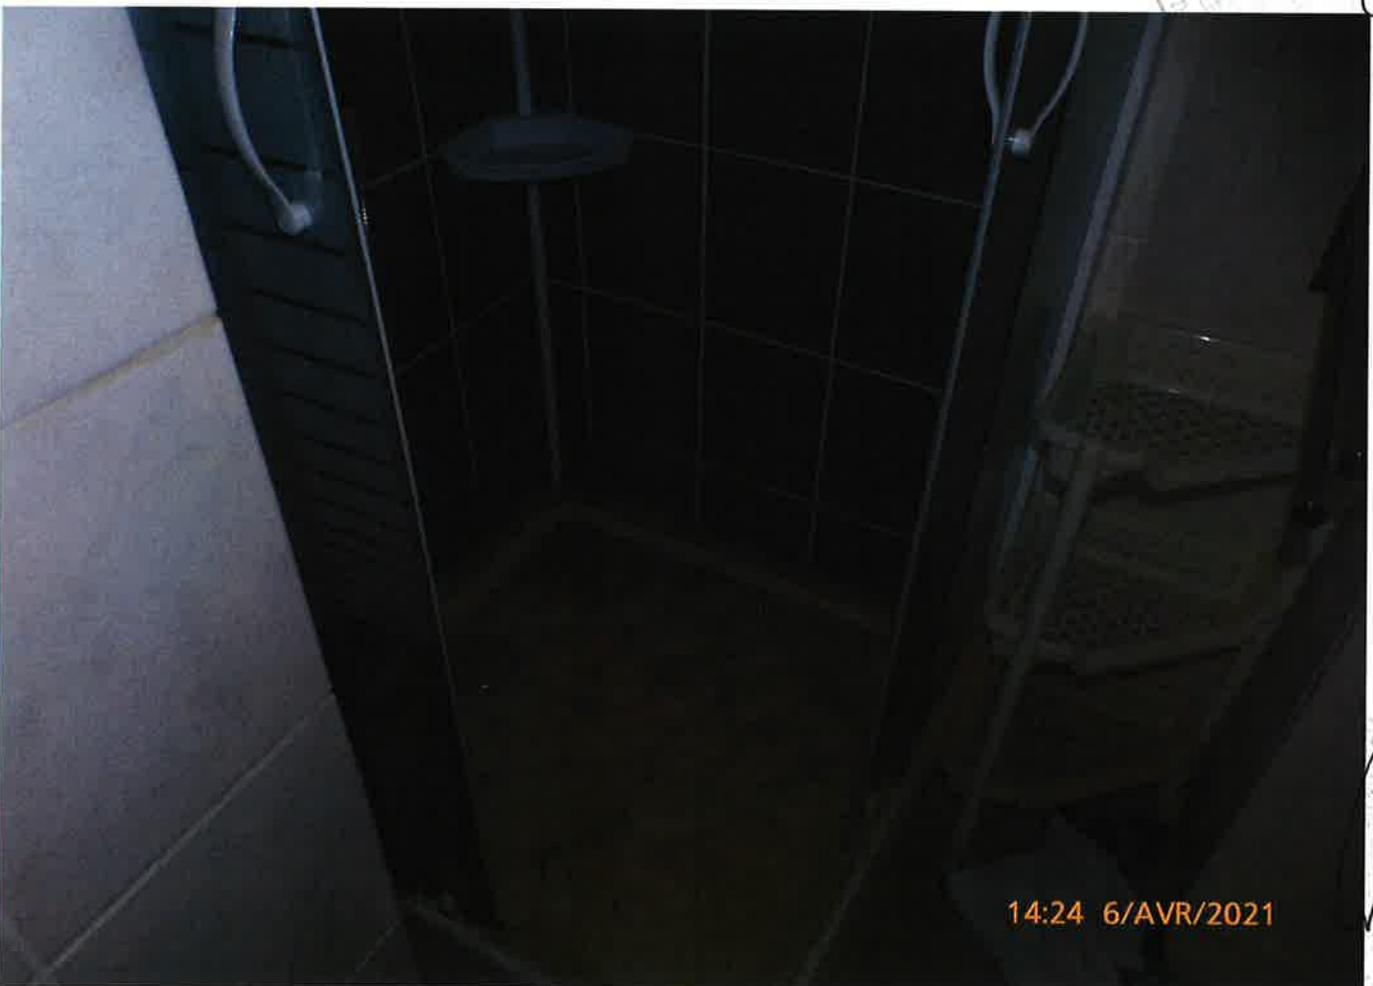
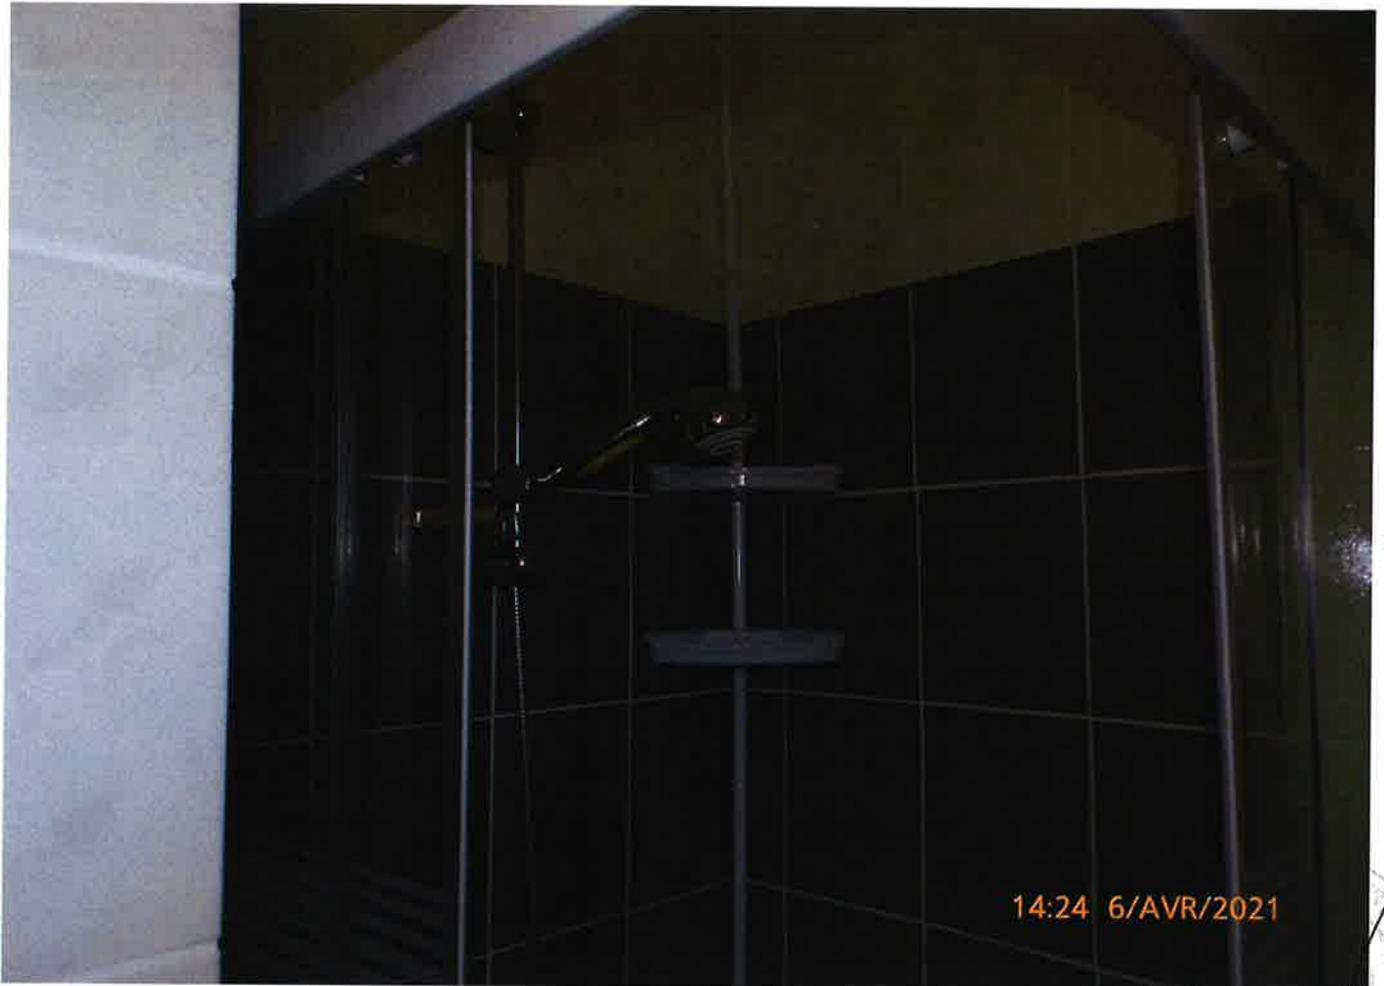
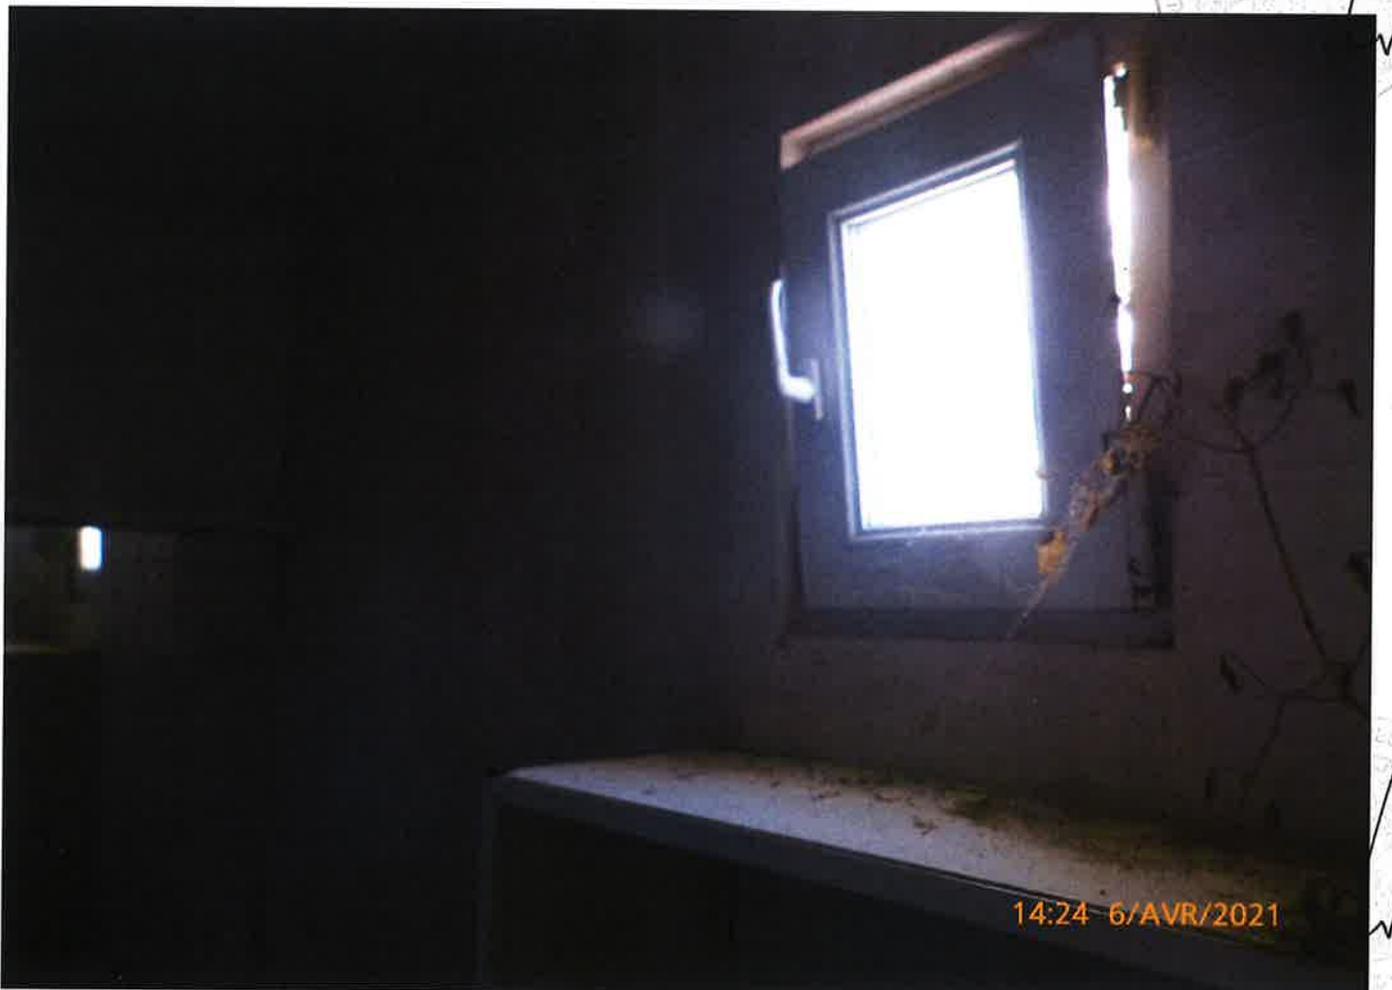
Au sol, l'on retrouve à l'identique les mêmes dalles de carrelage à la surface intégralement recouverte des dépôts de limon provoqués par l'inondation.

Sur les murs, montant du sol jusqu'au niveau de la cueillie, des carreaux de faïence.

Au plafond, plaques de BA13 recouvertes d'une peinture de couleur blanche avec point lumineux sous forme de globe.

La pièce s'ajoute sur l'extérieur côté jardin *via* un petit fenestron oscillo-battant en PVC, double vitrage, avec verre granito.

L'équipement se résume en un meuble avec étagères qui cohabite avec un WC comprenant cuvette, réservoir et abattant.

Rejeté sur la même cloison et à l'angle de cette dernière, un petit lavabo sur meuble avec miroir et éclairage intégré, lequel va cohabiter avec une cabine de douche surélevée dont les parois sont intégralement faïencées et qui, au-delà des deux portes coulissantes y donnant accès, accueille un système de robinetterie avec robinet mitigeur, flexible et douche.

Cette dernière pièce bénéficie également d'un sèche-serviettes électrique, directement fixé au niveau de la cloison.

La superficie s'établit à 2,90 m<sup>2</sup>.  
(voir en annexe photos 39 à 44).
